Commune : **BELLE VIE EN AUGÉ**Rivière : **La Vie****Sol de la chaussée du chemin Saint georges**

1 Repère(s) sur le site**GÉNÉRAL****Unité de gestion :** Seine aval-Côtièrs Normands**Code :** WEB_S_202412193858 **Date de mise à jour :** 26/05/2025**Auteur :** RDI Calvados

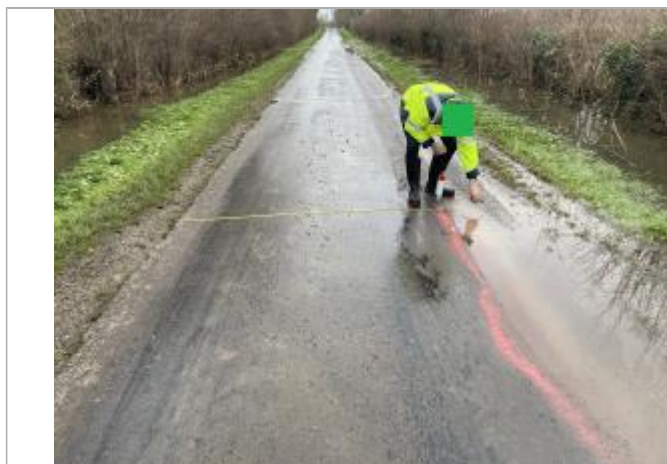
Commentaires : Limite de l'eau stagnante relevée en un point (pas sur toute la longueur de 100m) et marquée à la peinture. Mesure de la distance entre la marque de peinture et l'autre côté de la chaussée = 2,3m.

Mesure marque peinte depuis autre côté de la chaussée
