Commune : **BELLE VIE EN AUGÉ**Rivière : **La Vie****Mur de bâtiment agricole, 705 route de Crèvecoeur.**

**1** Repère(s) sur le site**GÉNÉRAL****Unité de gestion** : Seine aval-Côtiers Normands**Code** : WEB\_S\_202412204722 **Date de mise à jour** : 31/12/2024**Auteur** : RDI Calvados

**GÉNÉRAL****Code** : WEB\_R\_202412205934**Date de mise à jour** :**Auteur** : RDI Calvados

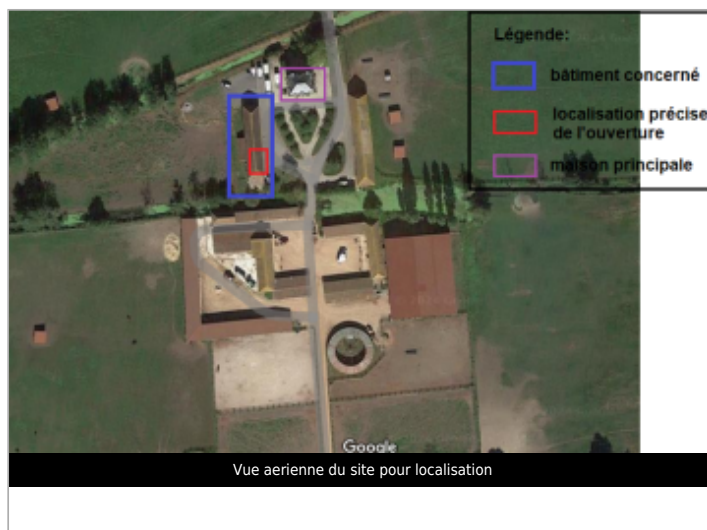
**Commentaires** : 705, route de Crèvecoeur - haras - bâtiment long, à droite de l'habitation principale lorsqu'on se place dos à la route de Crèvecoeur. Le haras comporte de nombreux bâtiments mais les coordonnées indiquées sur la fiche pointent le bon bâtiment.  
Si on se place face au bâtiment, en ayant la maison principale à notre droite, le site est situé au niveau d'une ouverture, plutôt sur la gauche du bâtiment.

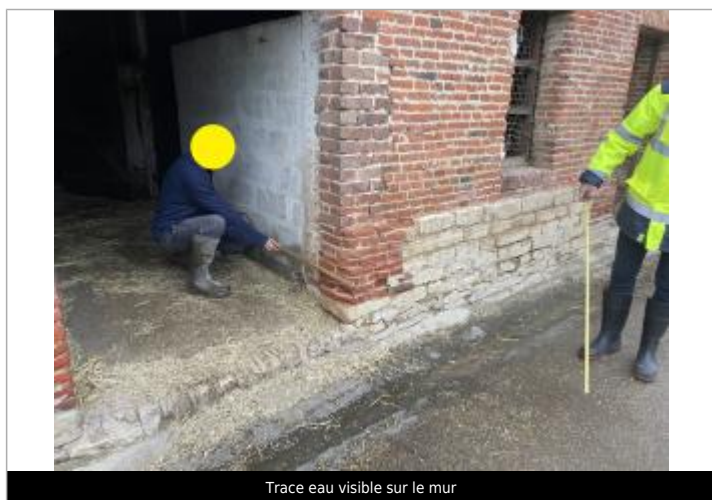
**Commentaires** : Trace d'eau encore visible sur le mur, à l'intérieur du bâtiment. Nous avons mesuré la hauteur d'eau depuis le sol, à l'extérieur du bâtiment. Voir sur les photos: on a prolongé la marque au niveau du muret de briques et fait la mesure au niveau du muret de briques depuis le sol. Distance sol extérieur - trace d'eau = 46cm.

Cette mesure de 46cm correspond au milieu de la 3ème brique rouge (visible sur la photographie), en partant du bas.
