Commune : **BEUVRON-EN-AUGE**Rivière : **Le Doigt****Trottoir devant entrée commerce, 28 place Michel Vermughen.****Commentaires :** Site et repère identifiés à partir d'une photo d'une riveraine commerçante**1**

GÉNÉRAL**Unité de gestion :** Seine aval-Côtiers Normands**Code :** WEB_S_202412231932 **Date de mise à jour :** 30/12/2024**Auteur :** RDI Calvados

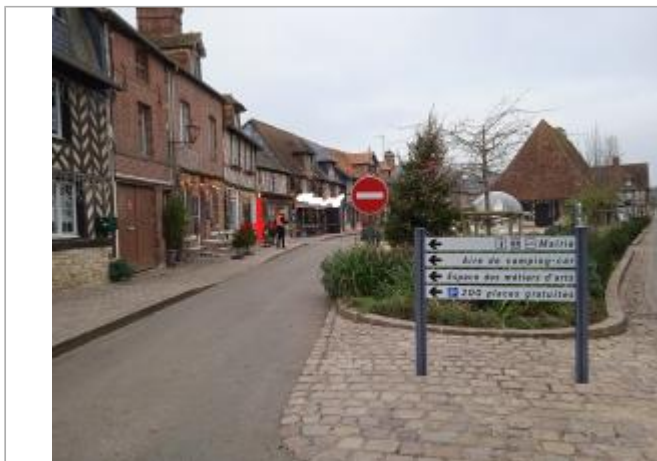
Trottoir devant entrée commerce

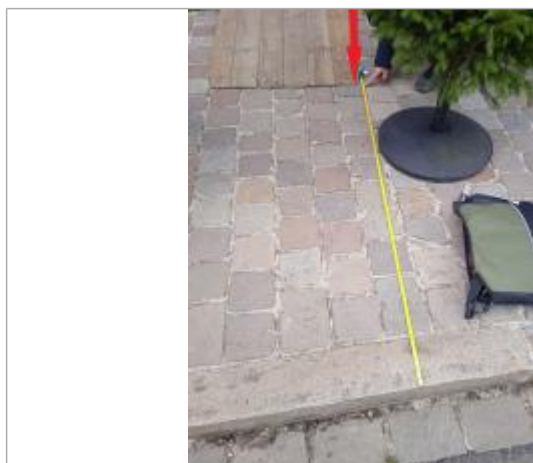
**8 décembre 2024**Altitude calculée de l'eau : **9.71 m**Nature de l'inondation : **Débordement de cours d'eau**Nature du repère : **Photographie****Commentaires :** Trottoir, niveau atteint selon photographie riveraine, 6ème pavé en partant de la bordure du seuil de la bâtisse 28 place Michel Vermughen

153 cm depuis la bordure du trottoir, soit 6ème pavé depuis le seuil de la maison, vue large
