Commune : **BEUVRON-EN-AUGE**Rivière : **Le Doigt****Trottoir devant entrée commerce, 28 place Michel Vermughen.****Commentaires :** Site et repère identifiés à partir d'une photo d'une riveraine commerçante**1**

GÉNÉRAL**Unité de gestion :** Seine aval-Côtiers Normands**Code :** WEB_S_202412231932**Date de mise à jour :** 30/12/2024**Auteur :** RDI Calvados

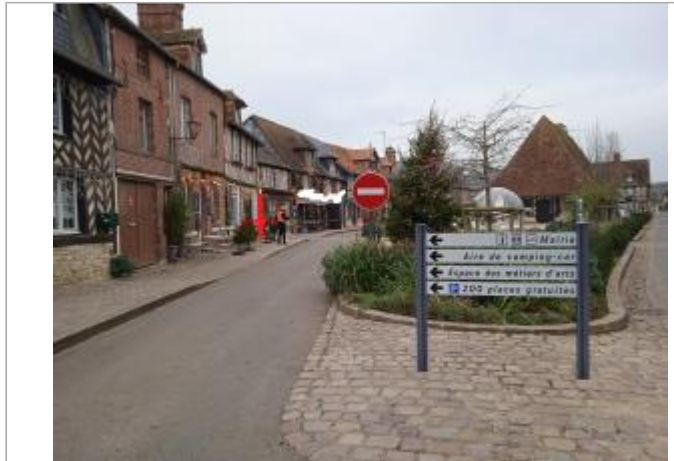
Trottoir devant entrée commerce

**8 décembre 2024**Altitude calculée de l'eau : **9.71 m**Nature de l'inondation : **Débordement de cours d'eau**Nature du repère : **Photographie****Commentaires :** Trottoir, niveau atteint selon photographie riveraine, 6ème pavé en partant de la bordure du seuil de la bâtisse 28 place Michel Vermughen

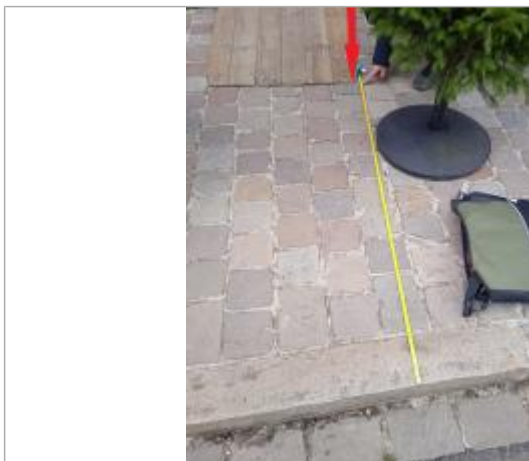
153 cm mesuré depuis la bordure du trottoir

153 cm depuis la bordure du trottoir, soit 6ème pavé depuis le seuil de la maison, vue large
