Commune : **BEUVRON-EN-AUGE**Rivière : **Le Doigt****Trottoir devant entrée commerce, 28 place Michel Vermughen.****Commentaires :** Site et repère identifiés à partir d'une photo d'une riveraine commerçante**1**

GÉNÉRAL**Unité de gestion :** Seine aval-Côtiers Normands**Code :** WEB_S_202412231932 **Date de mise à jour :** 30/12/2024**Auteur :** RDI Calvados

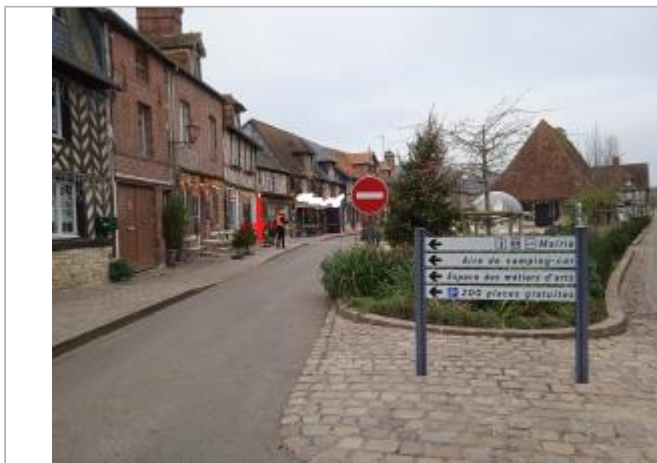
Trottoir devant entrée commerce

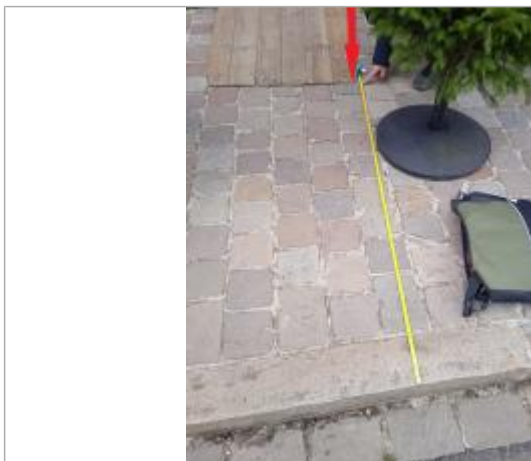
**8 décembre 2024**Altitude calculée de l'eau : **9.71 m**Nature de l'inondation : **Débordement de cours d'eau**Nature du repère : **Photographie****Commentaires :** Trottoir, niveau atteint selon photographie riveraine, 6ème pavé en partant de la bordure du seuil de la bâtisse 28 place Michel Vermughen

153 cm mesuré depuis la bordure du trottoir

153 cm depuis la bordure du trottoir, soit 6ème pavé depuis le seuil de la maison, vue large
