Commune : **VICTOT-EN-AUGE** |

Talus au niveau du 4 chemin du Pont Tonnerre.

Unité de gestion : Seine aval-Côtiers Normands
Code : WEB_S_202501065825 **Date de mise à jour :** 12/11/2025
Auteur : RDI Calvados

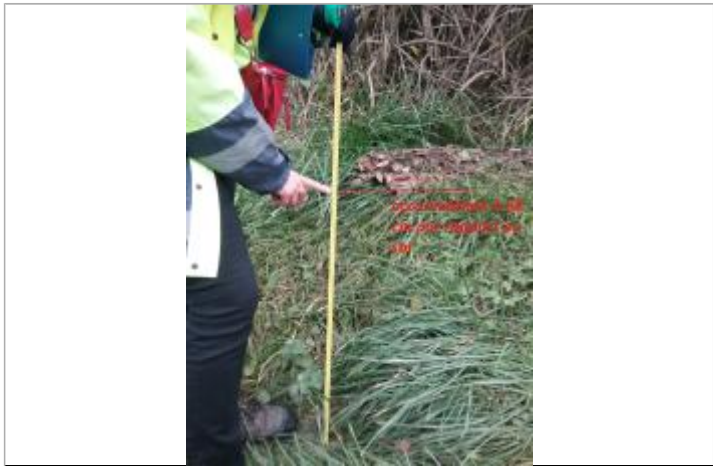
Nature de l'inondation : **Mixte** Nature du repère : **Laisse d'inondation**

Commentaires : Accumulation d'éléments végétaux (feuilles et branches souillées) en sommet de talus, situé à une hauteur estimée de 68 cm par rapport au bord de chaussée

accumulation de végétaux en sommet de talus en rive droite
