Commune : **VICTOT-EN-AUGE**Rivière : **La Dorette****Paroi du local à poubelles, chemin du pont du tonnerre.****Commentaires** : Paroi en bois du local à poubelles, partie bac jaune, juste après le poste de transformation, en rive droite du chemin du pont du tonnerre. Le site est constitué par la paroi, à l'intérieur et au fond du local. Celui-ci est non clos.**2**

GÉNÉRAL**Unité de gestion** : Seine aval-Côtiers Normands**Code** : WEB_S_202501063358**Date de mise à jour** : 28/05/2025**Auteur** : RDI Calvados

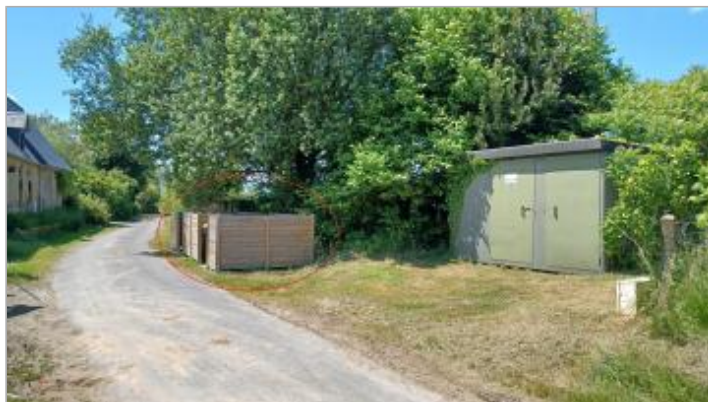
Vue depuis le chemin du Pont du Tonnerre.

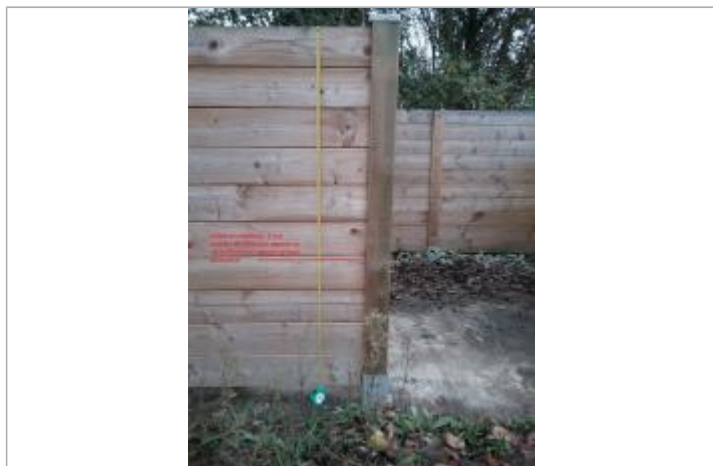
**8 décembre 2024**Nature de l'inondation : **Mixte**Altitude calculée de l'eau : **9.53 m**Nature du repère : **Laisse d'inondation****Commentaires** : Trace de débris de végétaux, situé sur la paroi à gauche de l'entrée du local poubelle jaune, localisé chemin du pont du tonnerre. Laisse de crue à 60 cm/sol.**GÉNÉRAL****Code** : WEB_R_202501064547**Date de mise à jour** :**Auteur** : RDI Calvados

débris de végétaux sur la paroi en bois du local poubelle, à gauche de l'accès à la zone de stockage des déchets jaunes

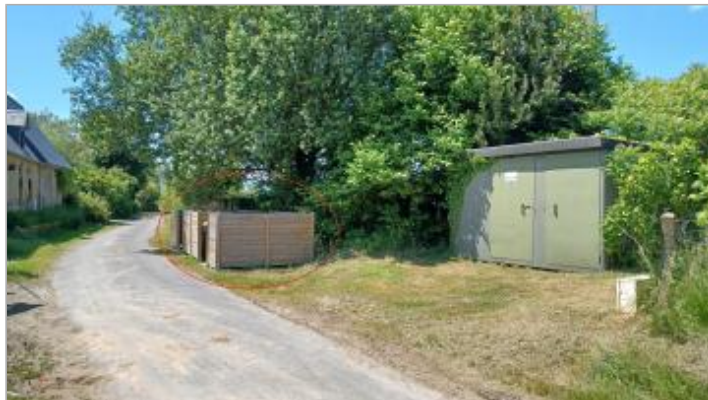
Vue depuis le chemin du Pont du Tonnerre.

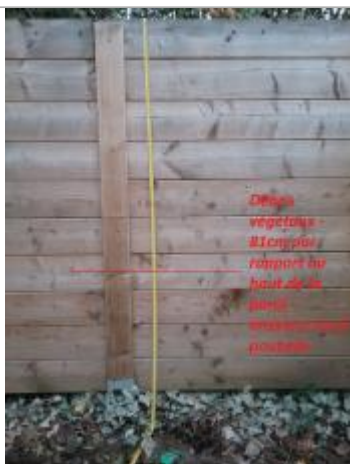
**8 décembre 2024**Nature de l'inondation : **Mixte**Altitude calculée de l'eau : **9.53 m**Nature du repère : **Laisse d'inondation****Commentaires** : débris de végétaux sur la paroi en bois, au fond du local poubelle, à 55 cm de haut par rapport à la dalle soit 81 cm par rapport au haut de la paroi en bois du local.**GÉNÉRAL****Code** : WEB_R_202501063636**Date de mise à jour** :**Auteur** : RDI Calvados

débris de végétaux sur la paroi en bois au fond du local poubelle du chemin du pont du tonnerre.
