Commune : **VICTOT-EN-AUGE**Rivière : **La Dorette****Paroi du local à poubelles, chemin du pont du tonnerre.****Commentaires** : Paroi en bois du local à poubelles, partie bac jaune, juste après le poste de transformation, en rive droite du chemin du pont du tonnerre. Le site est constitué par la paroi, à l'intérieur et au fond du local. Celui-ci est non clos.**2**

GÉNÉRAL**Unité de gestion** : Seine aval-Côtiers Normands**Code** : WEB_S_202501063358**Date de mise à jour** : 28/05/2025**Auteur** : RDI Calvados

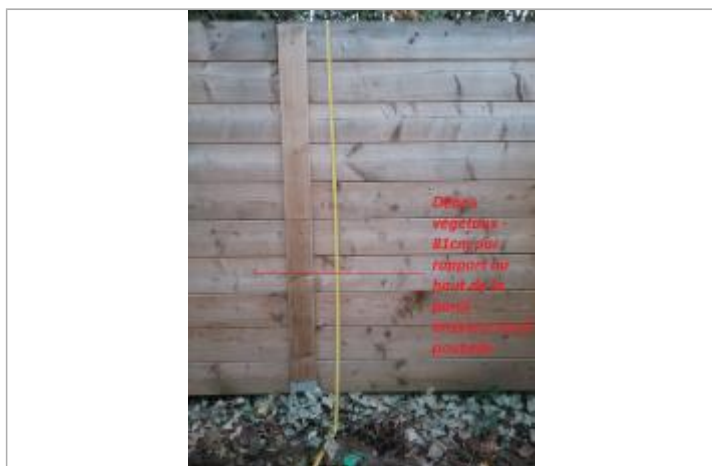
**8 décembre 2024**Nature de l'inondation : **Mixte**Altitude calculée de l'eau : **9.53 m**Nature du repère : **Laisse d'inondation****Commentaires** : débris de végétaux sur la paroi en bois, au fond du local poubelle, à 55 cm de haut par rapport à la dalle soit 81 cm par rapport au haut de la paroi en bois du local.**GÉNÉRAL****Code** : WEB_R_202501063636**Date de mise à jour** :**Auteur** : RDI Calvados

débris de végétaux sur la paroi en bois au fond du local poubelle du chemin du pont du tonnerre.
