Commune : **VICTOT-PONTFOL**Rivière : **La Dorette****Paroi du local à poubelles, chemin du pont du tonnerre.****Commentaires** : Paroi en bois du local à poubelles, partie bac jaune, juste après le poste de transformation, en rive droite du chemin du pont du tonnerre. Le site est constitué par la paroi, à l'intérieur et au fond du local. Celui-ci est non clos.**2**

GÉNÉRAL**Unité de gestion** : Seine aval-Côtiers Normands**Code** : WEB_S_202501063358 **Date de mise à jour** : 28/05/2025**Auteur** : RDI Calvados

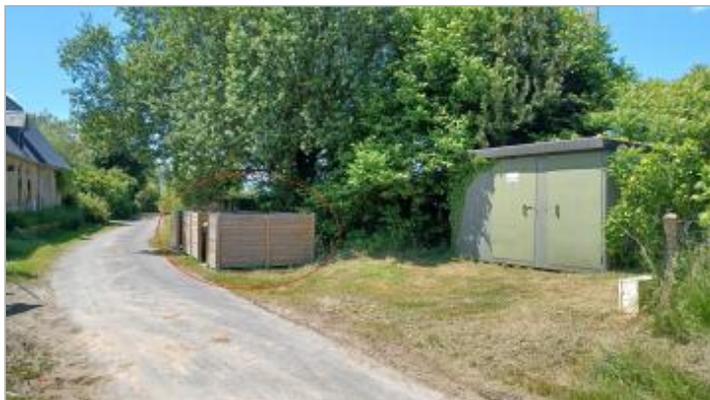
Vue depuis le chemin du Pont du Tonnerre.

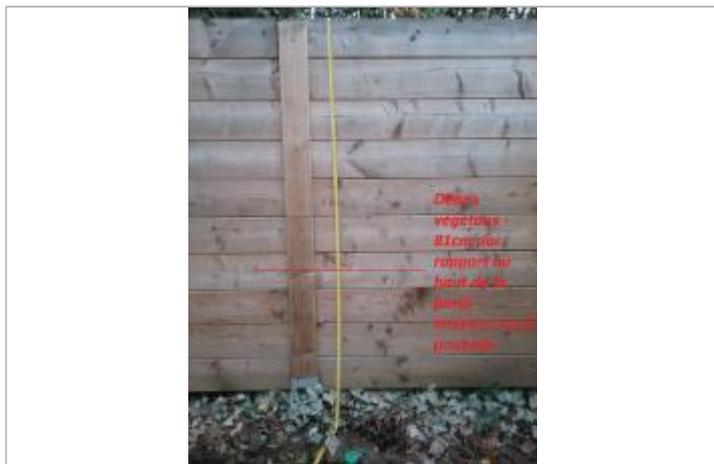
**8 décembre 2024**Nature de l'inondation : **Mixte**Altitude calculée de l'eau : **9.53 m**Nature du repère : **Laisse d'inondation****Commentaires** : débris de végétaux sur la paroi en bois, au fond du local poubelle, à 55 cm de haut par rapport à la dalle soit 81 cm par rapport au haut de la paroi en bois du local.**GÉNÉRAL****Code** : WEB_R_202501063636**Date de mise à jour** :**Auteur** : RDI Calvados

débris de végétaux sur la paroi en bois au fond du local poubelle du chemin du pont du tonnerre.
