Commune : **MONTBAZON**

Rivière : **L' Indre**

Parking de l'Office de tourisme de Montbazon

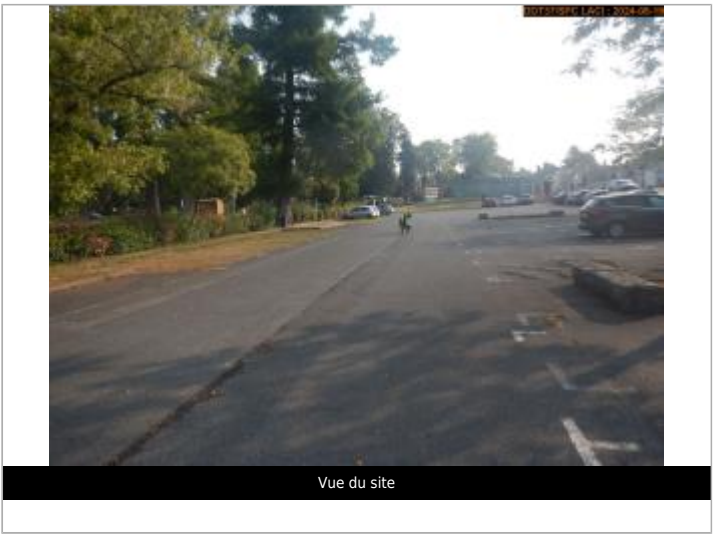
Commentaires : Ce site se trouve derrière le bâtiment de l'office de tourisme au niveau parking public.
