Commune : **MONTBAZON**

Rivière : **L' Indre**

Parking de l'Office de tourisme de Montbazon

Code : WEB_R_202501135624

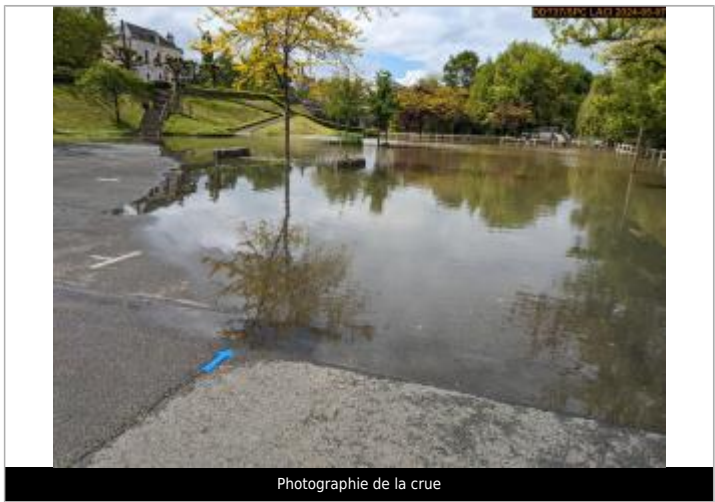
Photographie de la crue

Altitude calculée de l'eau : **53.1778 m**

Nature du repère : **Laisse d'inondation**

Commentaires : L'eau est arrivée au milieu du parking
