Commune : **BRIONNE**Rivière : **La Risle****Pont d'accès aux services techniques de Brionne - Rue des Martinières****Commentaires** : Le site se localise aux services techniques de Brionne au niveau de l'ancien ouvrage supprimé en 2024 (travaux rce).**1**

**GÉNÉRAL****Unité de gestion** : Seine aval-Côtiers Normands**Code** : WEB\_S\_202501154549 **Date de mise à jour** : 10/04/2025**Auteur** : tdupuis

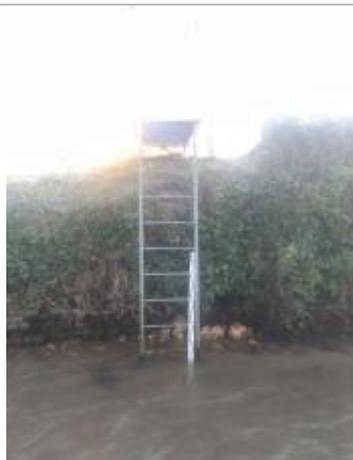
Vue\_générale\_Echelle\_d\_accès (source SMBVR)

**10 janvier 2025**Nature de l'inondation : **Débordement de cours d'eau**Nature du repère : **Laisse d'inondation****Commentaires** : Très bon repère de crue avec les barreaux de l'échelle (9 au total). 77cm sur l'échelle des services techniques à partir du bloc de fixation (support nettoyé du dépôt de sable). Avant le pic de crue au soir, prise de photo avec 3 barreaux sous l'eau.**GÉNÉRAL****Code** : WEB\_R\_202501155949**Date de mise à jour** :**Auteur** : tdupuis

**MARQUE****Maximum de l'inondation** : Oui**Visibilité** : Oui**État du repère** : Bon**Pérennité** : Longue
