Commune : **VICTOT-PONTFOL** | Rivière : **La Dorette**

Local poubelles chemin du Pont Tonnerre, situé à côté du poste électrique et en face d'une maison à colombages

Unité de gestion : Seine aval-Côtiers Normands
Code : WEB_S_202501155409 **Date de mise à jour** : 21/05/2025
Auteur : RDI Calvados

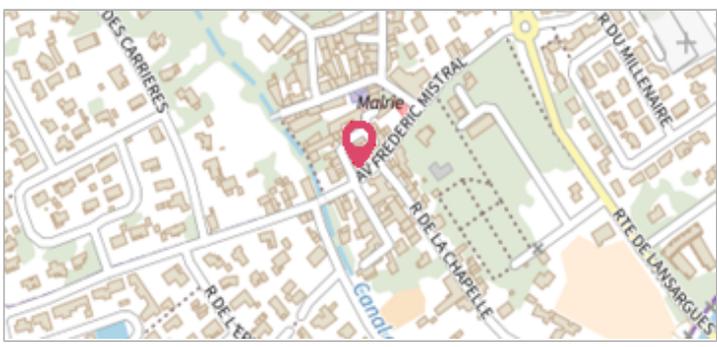
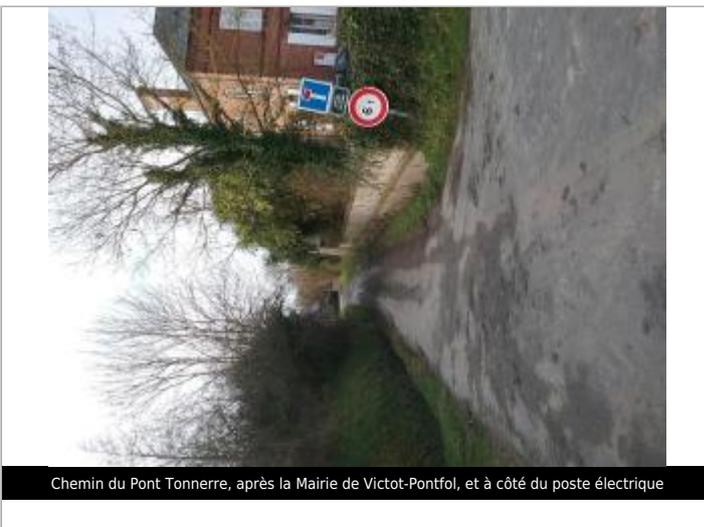
Commentaires : Local poubelles situé après la mairie de Victot-Pontfol, chemin du Pont Tonnerre à Victot-Pontfol, à côté du poste électrique et en face d'une maison à colombages

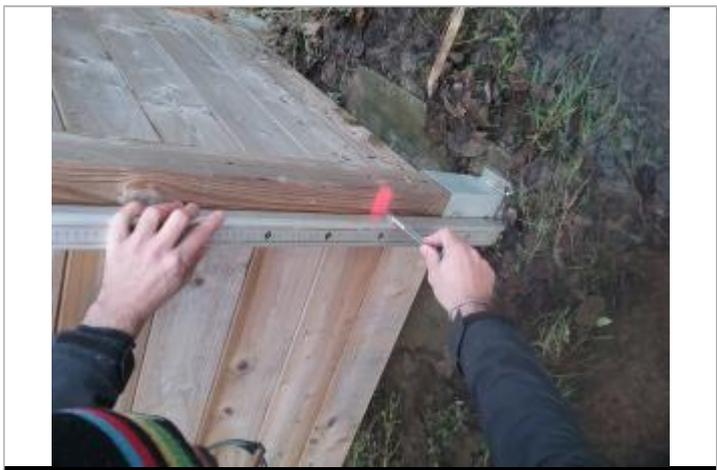
Commentaires : Traces identifiées par une marque peinte sur le poteau bois du local poubelle situé chemin du Pont Tonnerre, après la mairie de Victot-Pontfol, à côté du poste électrique et en face d'une maison à colombages. Relevé effectué depuis la base métal du poteau bois (28,5 cm)

Texte : Marque peinte pour identifier les traces sur le poteau bois du local poubelles
Maximum de l'inondation : Oui
Visibilité : Oui **État du repère** : Bon
Pérennité : Moyenne

Relevé de la marque peinte depuis la base métal du pied en bois du local poubelles (28,5 cm)
