Commune : **VICTOT-EN-AUGE**Rivière : **La Dorette****Haie Route de Cabourg, à proximité de l'église.**

2Repère(s) sur
le site**GÉNÉRAL****Unité de gestion :** Seine aval-Côtiers Normands**Code :** WEB_S_202501150752**Date de mise à jour :** 12/11/2025**Auteur :** RDI Calvados

GÉNÉRAL**Code :** WEB_R_202505282058**Date de mise à jour :****Auteur :** SPC.SACN

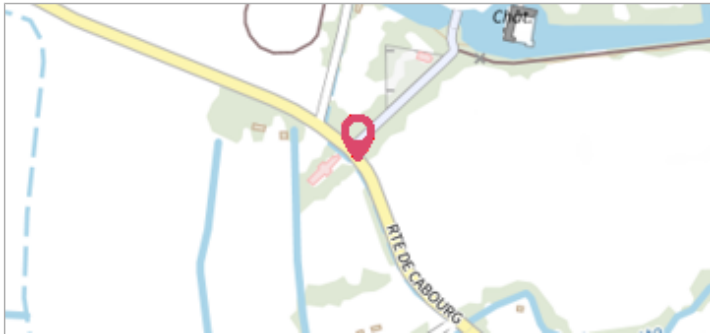
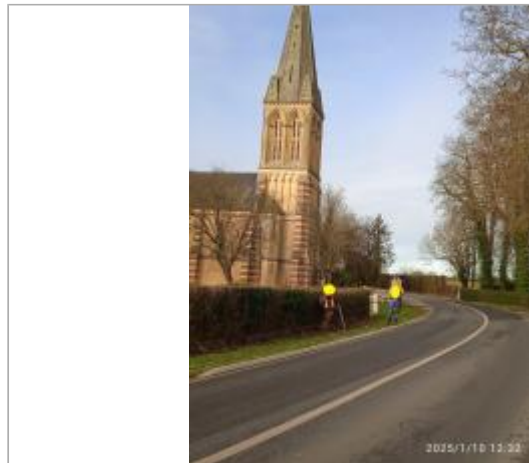
Haie bordure de RD49 à gauche de l'église en arrivant de la Mairie de Victot-Pontfol

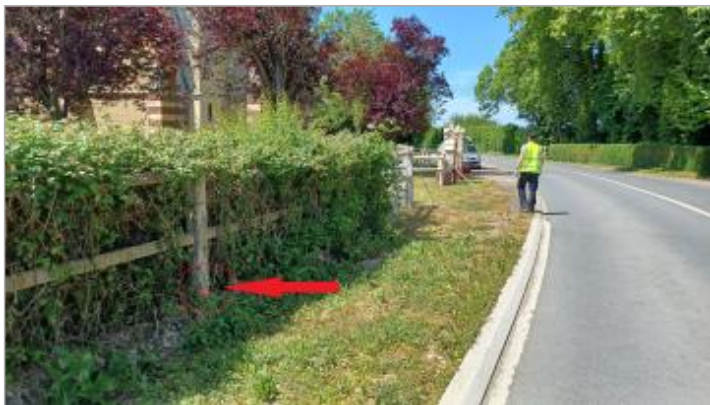
Commentaires : Laisse de crue au pied de la haie.

MARQUE**Maximum de l'inondation :** Oui**Visibilité :** Oui**État du repère :** Moyen**Pérennité :** Aucune**Repère calculé :** Non**PHEC :** Non

Laisse de crue au pied de la haie.

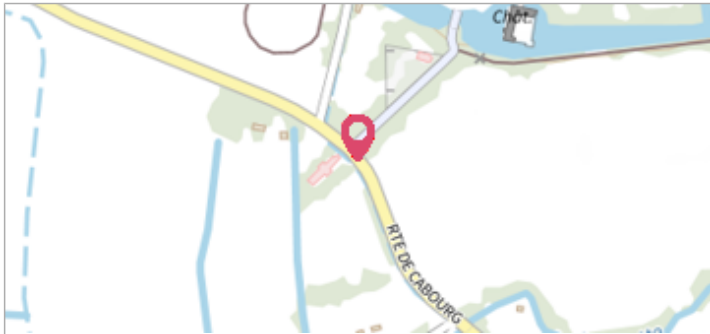
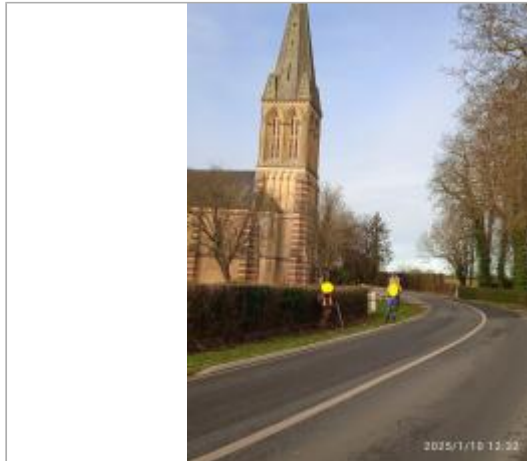
Haie bordure de RD49 à gauche de l'église en arrivant de la Mairie de Victot-Pontfol

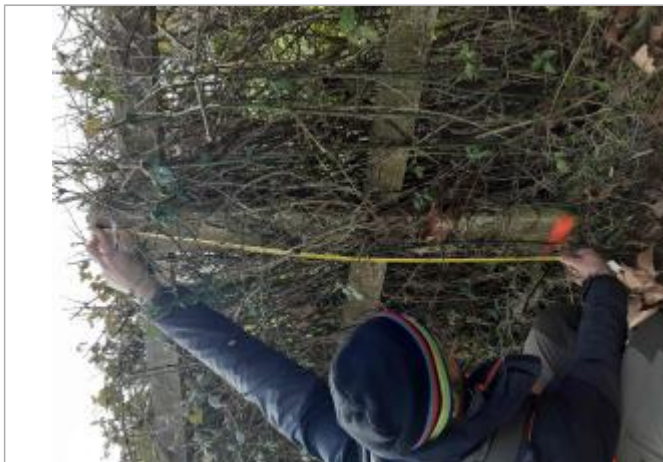
Commentaires : Dépôts végétaux aux pieds de la haie située en bordure de la RD49, à gauche de l'église de Victot-Pontfol en partant de la Mairie - Relevé avec marquage peinture sur le 3e poteau ciment dans la haie en partant de l'église

MARQUE**Texte :** Dépôts de végétaux aux pieds de la haie relevés au 3e poteau ciment depuis l'église**Maximum de l'inondation :** Oui**Visibilité :** Oui**État du repère :** Bon**Pérennité :** Moyenne

Relevé dépôts végétaux identifiés par une marque peinte sur le poteau ciment dans la haie
