Commune : **VICTOT-EN-AUGE**Rivière : **La Dorette**

Repère(s) sur le site

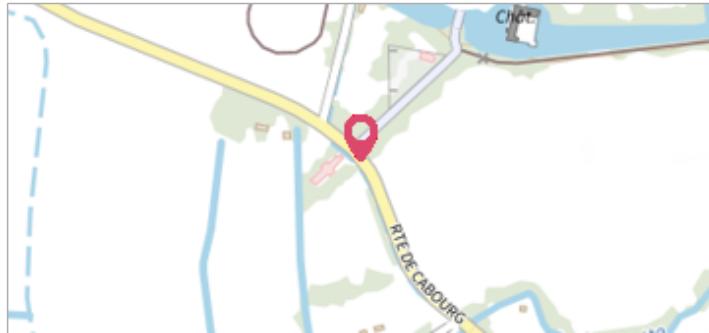
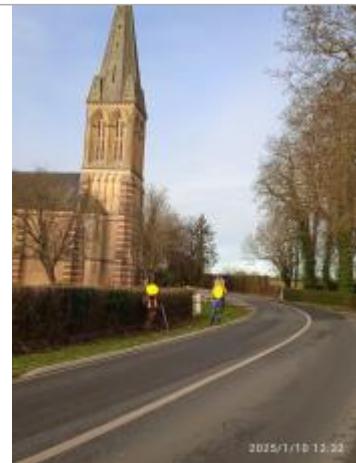
Commentaires : Haie, Route de Cabourg, bordure de RD49, à gauche de l'église de Victot-Pontfol en arrivant de la Mairie. 3e poteau dans la haie en partant de l'église

Haie bordure de RD49 à gauche de l'église en arrivant de la Mairie de Victot-Pontfol

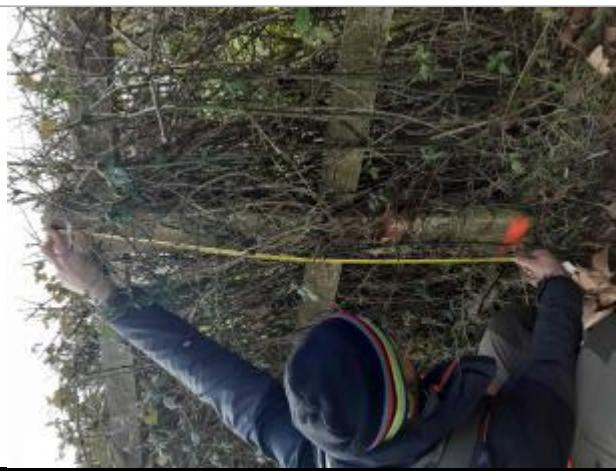
Commentaires : Dépôts végétaux aux pieds de la haie située en bordure de la RD49, à gauche de l'église de Victot-Pontfol en partant de la Mairie - Relevé avec marquage peinture sur le 3e poteau ciment dans la haie en partant de l'église

MARQUE**Texte :** Dépôts de végétaux aux pieds de la haie relevés au 3e poteau ciment depuis l'église**Maximum de l'inondation :** Oui**Visibilité :** Oui**État du repère :** Bon**Pérennité :** Moyenne

Relevé dépôts végétaux identifiés par une marque peinte sur le poteau ciment dans la haie
