Commune : **BRIONNE**Rivière : **La Risle****Parcelle au niveau du moulin de la mèche à Brionne****Commentaires** : Parcelle à droite de l'entrée du moulin de la mèche à Brionne (rue de la mèche) en face de l'arbre couché**1**

**GÉNÉRAL****Unité de gestion** : Seine aval-Côtiers Normands**Code** : WEB\_S\_202501152639**Date de mise à jour** : 10/04/2025**Auteur** : tdupuis

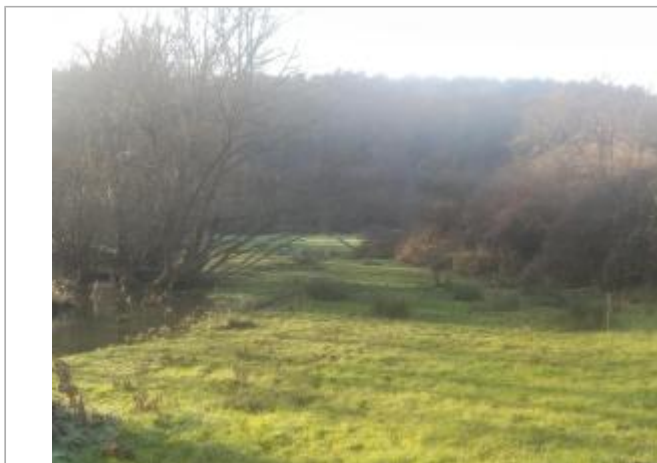
Site\_moulin\_meche\_pâturage vue aval (source SMBVR)

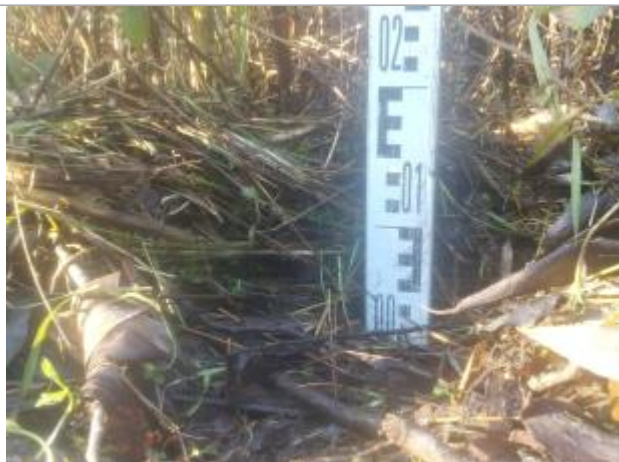
**10 janvier 2025**Nature de l'inondation : **Débordement de cours d'eau**Nature du repère : **Laisse d'inondation****Commentaires** : Repère constitué d'un dépôt de débris végétaux au niveau du roncier (idem sur les touffes de jonc) sur 15 cm, en face des aulnes couchés en forme de serpent (parcelle de droite à l'entrée du moulin de la mèche)**GÉNÉRAL****Code** : WEB\_R\_202501153547**Date de mise à jour** :**Auteur** : tdupuis

**MARQUE****Maximum de l'inondation** : Oui**Visibilité** : Oui**État du repère** : Mauvais**Pérennité** : Moyenne

Repère\_vue rapprochée (source SMBVR)
