Commune : BRIONNE

Rivière : La Risle

## Parcelle au niveau du moulin de la mèche à Brionne

# 10 janvier 2025

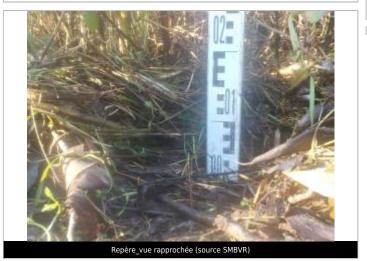
Nature du repère : Laisse d'inondation

**Commentaires :** Repère constitué d'un dépôt de débris végétales au niveau du roncier (idem sur les touffes de jonc) sur 15 cm, en face des aulnes couchés en forme de serpentin (parcelle de droite à l'entrée du moulin de la mèche)

Visibilité : Oui État du repère : Mauvais
