Commune : **BRIONNE**Rivière : **La Risle****Parcelle au niveau du moulin de la mèche à Brionne****Commentaires :** Parcelle à droite de l'entrée du moulin de la mèche à Brionne (rue de la mèche) en face de l'arbre couché**1**

**GÉNÉRAL****Unité de gestion :** Seine aval-Côtiers Normands**Code :** WEB\_S\_202501152639**Date de mise à jour :** 10/04/2025**Auteur :** tdupuis

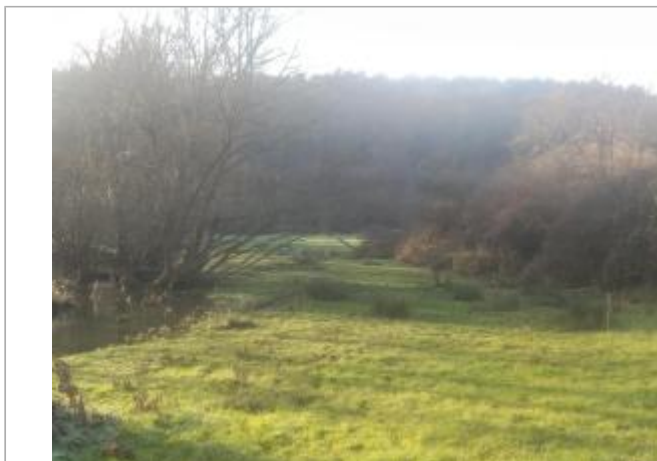
Site\_moulin\_meche\_pâturage vue aval (source SMBVR)

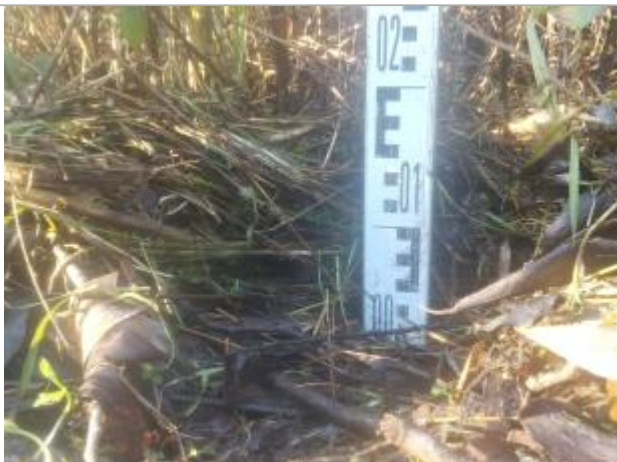
**10 janvier 2025**Nature de l'inondation : **Débordement de cours d'eau**Nature du repère : **Laisse d'inondation****Commentaires :** Repère constitué d'un dépôt de débris végétaux au niveau du roncier (idem sur les touffes de jonc) sur 15 cm, en face des aulnes couchés en forme de serpent (parcelle de droite à l'entrée du moulin de la mèche)**GÉNÉRAL****Code :** WEB\_R\_202501153547**Date de mise à jour :****Auteur :** tdupuis

**MARQUE****Maximum de l'inondation :** Oui**Visibilité :** Oui**État du repère :** Mauvais**Pérennité :** Moyenne

Repère\_vue rapprochée (source SMBVR)
