Commune : **MORTEAUX-COULIBOEUF**Rivière : **La Dives**

## Muret en brique rouge du n°2 rue des Ecoles

**Code** : WEB\_S\_202501161655

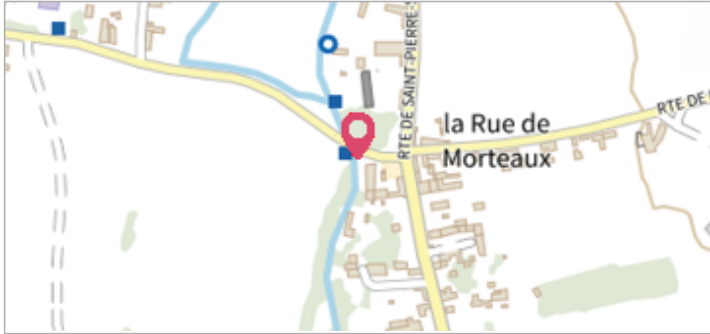
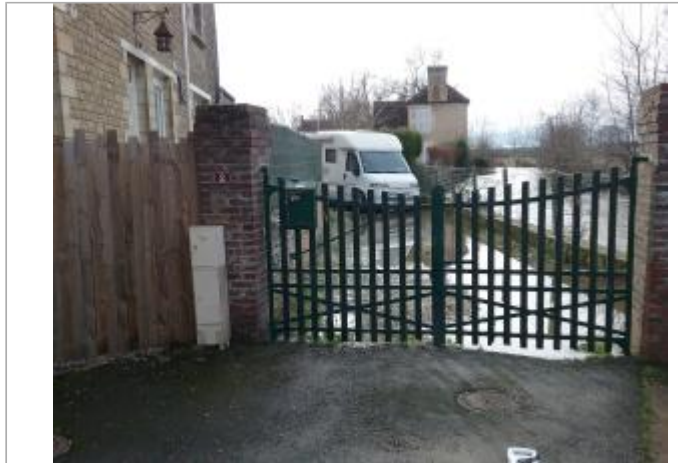
**Commentaires** : Muret en brique rouge de la barrière du n°2, sur la rive droite de la Dives, avec un panneau "interdiction de stationnement", à droite de la boulangerie située sur la RD39b.

Barrière du n°2, site correspondant au muret à droite de la barrière

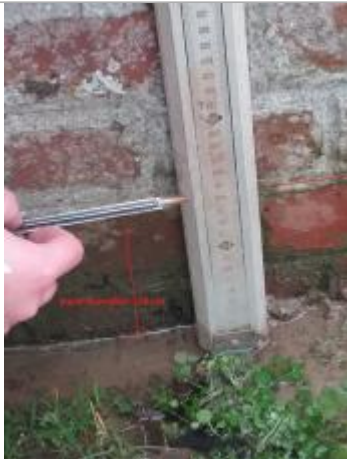
**Commentaires** : trace d'humidité sur le muret en brique correspondant à la partie haute de la 2nd brique à partir du sol, à 14 cm depuis le sol. Une trace d'humidité similaire est visible sur le poteau en béton de clôture situé à 10cm du muret.

**Texte** : Trace d'humidité sur le muret à 14cm par rapport au sol

Trace d'humidité sur le muret en brique depuis le sol
