Commune : **MORTEAUX-COULIBOEUF** | Rivière : **La Dives**

## Muret en brique rouge de n°2 rue des Ecoles

**9 janvier 2025**

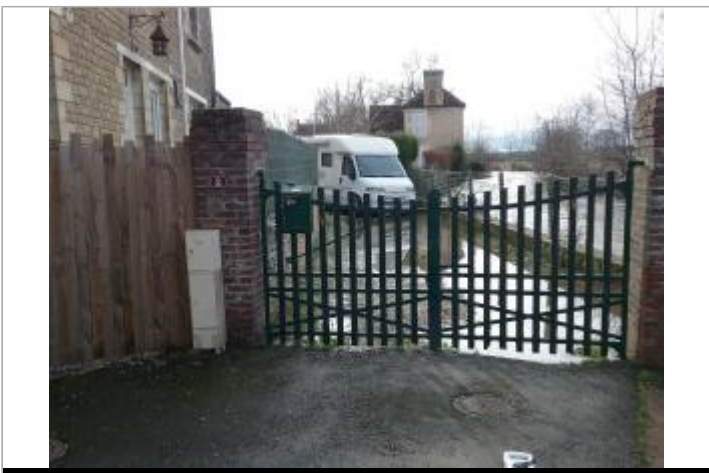
**Commentaires :** Muret en brique rouge de la barrière du n°2, sur la rive droite de la Dives, avec un panneau "interdiction de stationnement", à droite de la boulangerie située sur la RD39b.

Barrière du n°2, site correspondant au muret à droite de la barrière

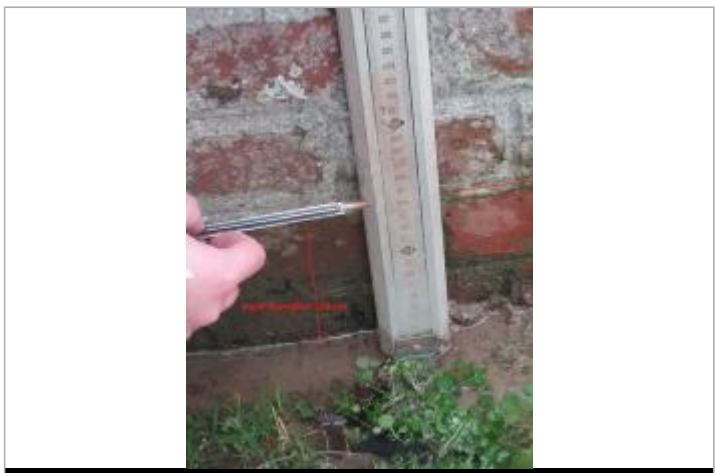
**Commentaires :** trace d'humidité sur le muret en brique correspondant à la partie haute de la 2nd brique à partir du sol, à 14 cm depuis le sol. Une trace d'humidité similaire est visible sur le poteau en béton de clôture situé à 10cm du muret.

**Texte :** Trace d'humidité sur le muret à 14cm par rapport au sol  
**Maximum de l'inondation :** Oui  
**Visibilité :** Oui    **État du repère :** Bon

Trace d'humidité sur le muret en brique depuis le sol
