Commune : **POILLEY** | Rivière : **La Selune**

## Muret de clôture à gauche du portail d'accès au poste de relevage EU - Rue "Le Pavement"

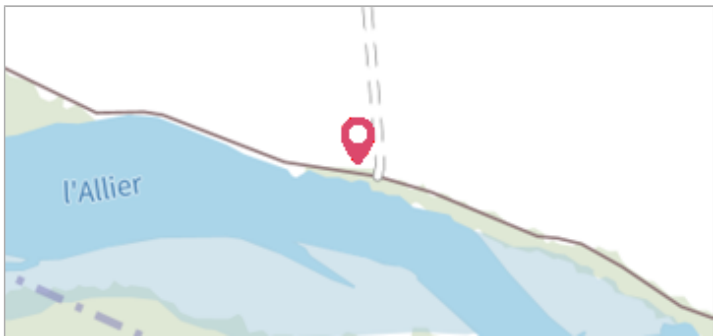
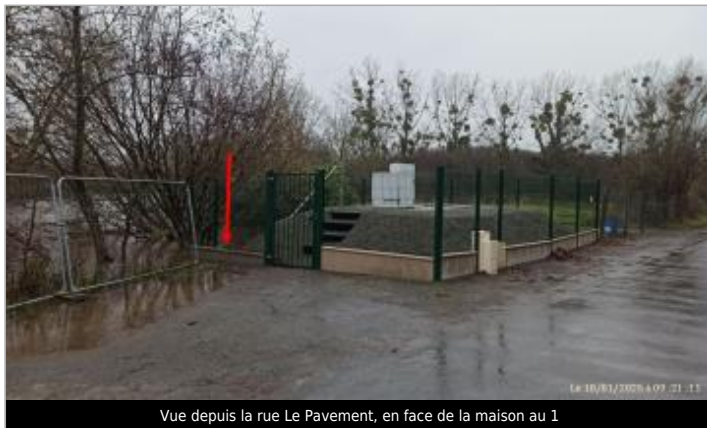
**Commentaires** : Muret de clôture du poste de relevage des eaux usées (EU) de la rue "Le Pavement" (D107), à gauche du portail barreaudé d'accès au site. En face de la maison "1 Le Pavement 50220 Poilley".

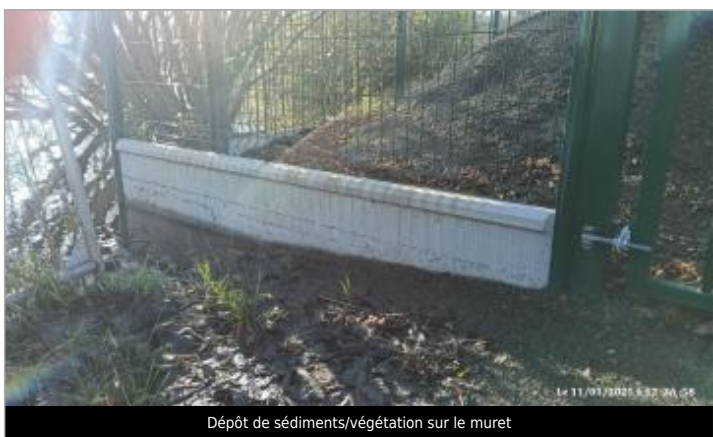
**Commentaires** : Laisse de crue temporaire (dépôt de sédiment/végétation) sur le muret de la partie basse de la clôture, à 4,8 cm du sol. La mesure a été prise en étant collé à gauche de la porte du grillage vert.

**Maximum de l'inondation** : Oui  
**Visibilité** : Oui    **État du repère** : Mauvais  
**Pérennité** : Aucune
