Commune : **POILLEY**

Rivière : **La Selune**

Muret de clôture à gauche du portail d'accès au poste de relevage EU - Rue "Le Pavement"

GÉNÉRAL

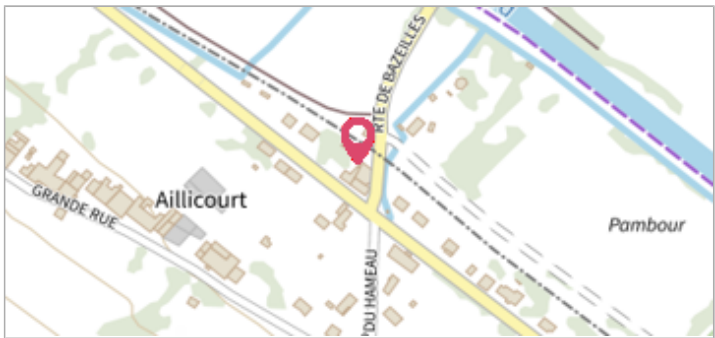
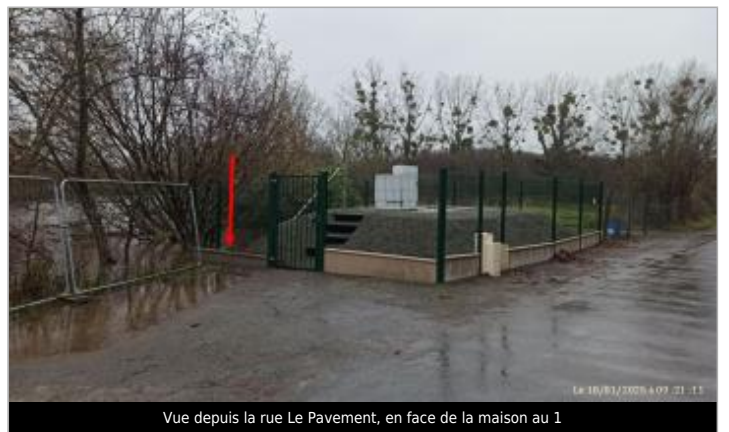
Commentaires : Muret de clôture du poste de relevage des eaux usées (EU) de la rue "Le Pavement" (D107), à gauche du portail barreaudé d'accès au site. En face de la maison "1 Le Pavement 50220 Poilley".

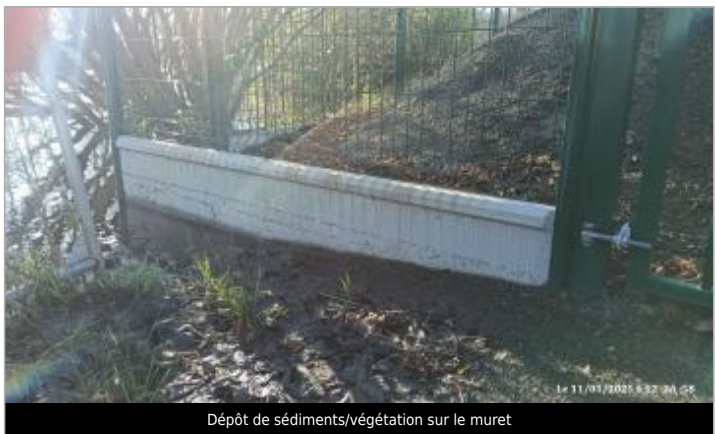
Commentaires : Laisse de crue temporaire (dépôt de sédiment/végétation) sur le muret de la partie basse de la clôture, à 4,8 cm du sol. La mesure a été prise en étant collé à gauche de la porte du grillage vert.

Maximum de l'inondation : Oui
Visibilité : Oui **État du repère :** Mauvais
Pérennité : Aucune
