Commune : **CERZAT**Rivière : **L' Allier****Aire de canoë-kayak, bâtiment des sanitaires****Commentaires** : Ce repère se situe dans les toilettes du bâtiment municipal qui sert pour la pêche et le Kayak à proximité du lieu dit Le Chambon.**2**

GÉNÉRAL**Unité de gestion** : Loire-Allier-Cher-Indre**Code** : SPC_AL_S_0193**Date de mise à jour** : 22/01/2025**Auteur** : SPC Allier

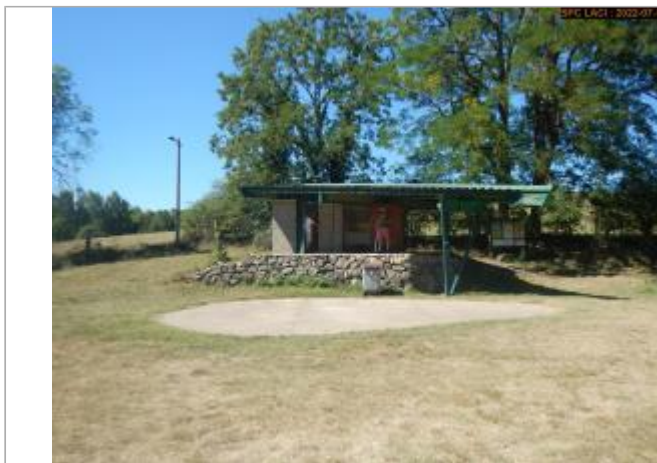
Vue du site

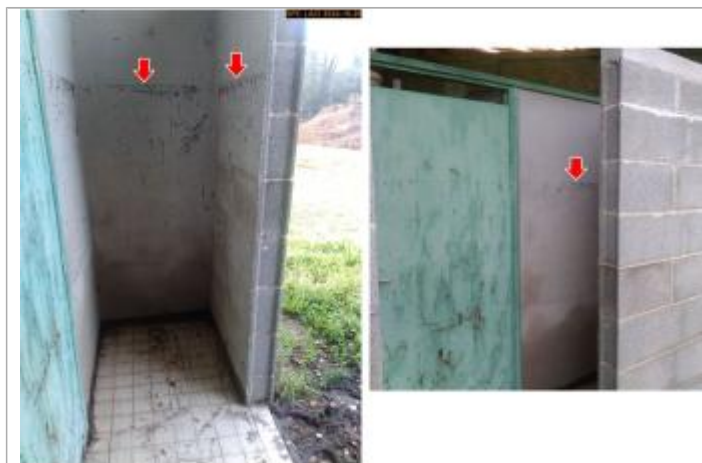
**17 octobre 2024**Altitude calculée de l'eau : **483.134 m**Nature de l'inondation : **Débordement de cours d'eau**Nature du repère : **Laisse d'inondation****Commentaires** : Traces de débris sur carrelage des WC à + 1.575 m au dessus du sol carrelé.**GÉNÉRAL****Code** : 25LACIAL2_HI_2**Date de mise à jour** :**Auteur** : SPC LACI

Vue du repère, en 2024
