Commune : **CERZAT**Rivière : **L' Allier****Aire de canoë-kayak, bâtiment des sanitaires****Commentaires** : Ce repère se situe dans les toilettes du bâtiment municipal qui sert pour la pêche et le Kayak à proximité du lieu dit Le Chambon.**2** Repère(s) sur le site**GÉNÉRAL****Unité de gestion** : Loire-Allier-Cher-Indre**Code** : SPC_AL_S_0193**Date de mise à jour** : 22/01/2025**Auteur** : SPC Allier

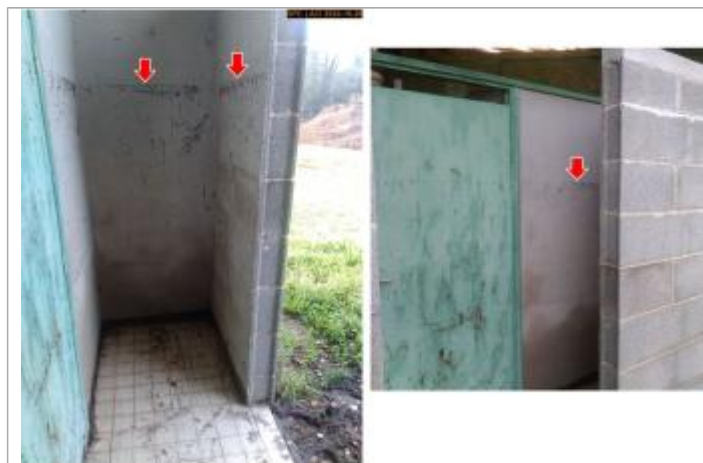
**17 octobre 2024**Altitude calculée de l'eau : **483.134 m**Nature de l'inondation : **Débordement de cours d'eau**Nature du repère : **Laisse d'inondation****Commentaires** : Traces de débris sur carrelage des WC à + 1.575 m au dessus du sol carrelé.**GÉNÉRAL****Code** : 25LACIAL2_HI_2**Date de mise à jour** :**Auteur** : SPC LACI

MARQUE**Maximum de l'inondation** : Oui**Visibilité** : Oui**État du repère** : Disparu**Pérennité** : Aucune**SOURCE DE REPÉRAGE** : SPC LACI ET DDT43, L'ALLIER, CRUE DU 17 OCTOBRE 2024 - 29/10/2024**Type de repérage** : Campagne de terrain post-inondation**Organisme(s)** : SPC Loire-Allier-Cher-Indre, DDT 43**NIVELLEMENT D'ORIGINE SPC LACI - 29/10/2024****Méthode** : GPS**Organisme** : SPC Loire-Allier-Cher-Indre**Référence nivelée** : Marque d'inondation**Description référence du repère** : Sol carrelé**Système altimétrique** : NGF IGN 1969 (système normal)**Altitude de la référence (en m)** : 481.559 m**Différence entre le niveau d'eau et la référence (en m)** : 1.575 m**Altitude calculée de l'eau (en m)** : 483.134 m

Vue du repère, en 2024
