Commune : **LANGOGNE**Rivière : **L' Allier**

## Pont N88, mur en pierre du parking du Carrefour Contact

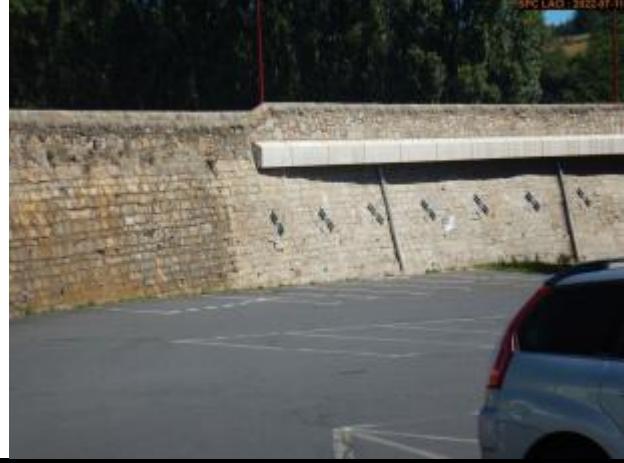
Vue du site éloignée

**Commentaires :** Cette ensemble "repère de crue et panneau d'information" est dans le quartier du Pont d'Allier N88. Il est situé sur le parking de la supérette Carrefour Contact, plus précisément sur le haut du mur de pierre en contre bas de la route nationale N88 à 2.65 m du sol. Il est proche du pont de la N88 côté face amont de celui-ci.

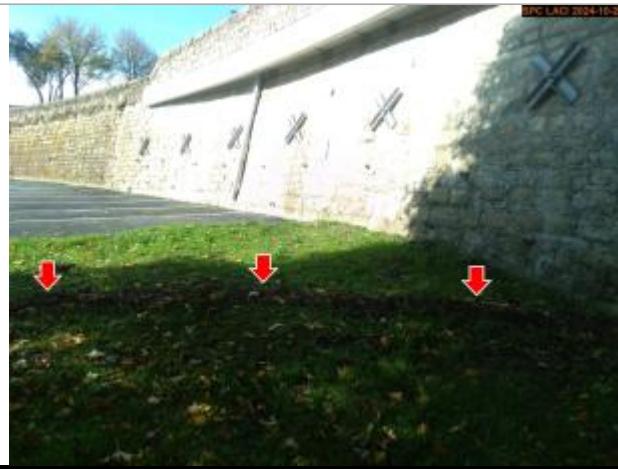
Vue du repère en 2024

**17 octobre 2024**Nature de l'inondation : **Débordement de cours d'eau**Altitude calculée de l'eau : **901.55 m**Nature du repère : **Laisse d'inondation****Commentaires :** Traces de débris au sol proche du pont de la route nationale N88.

**Maximum de l'inondation :** Oui**Visibilité :** Oui**État du repère :** Disparu**Pérennité :** Aucune
