Commune : **RETOURNAC**Rivière : **La Loire****Complexe du Bord de Loire, piscine côté Loire****Commentaires** : Pilier Ouest côté Loire du bâtiment de la piscine.**4** Repère(s) sur le site**GÉNÉRAL****Unité de gestion** : Loire-Allier-Cher-Indre**Code** : 25LACILO2_S_55**Date de mise à jour** : 28/01/2025**Auteur** : SPC LACI

Complexe du Bord de Loire, piscine côté Loire

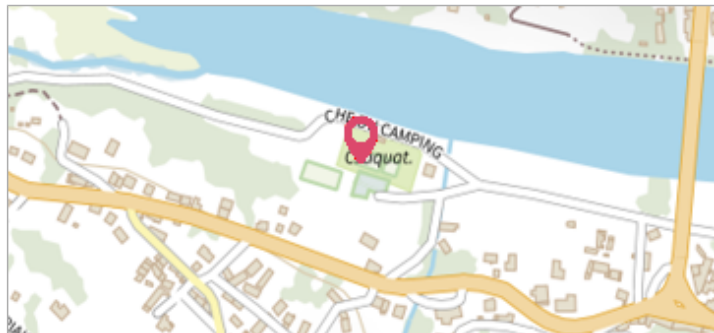
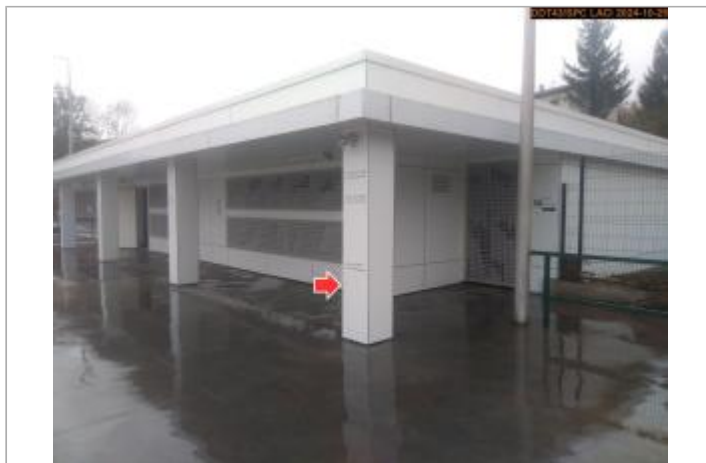
Vue du site en 2024, avec le repère de la crue du 17 octobre 2024

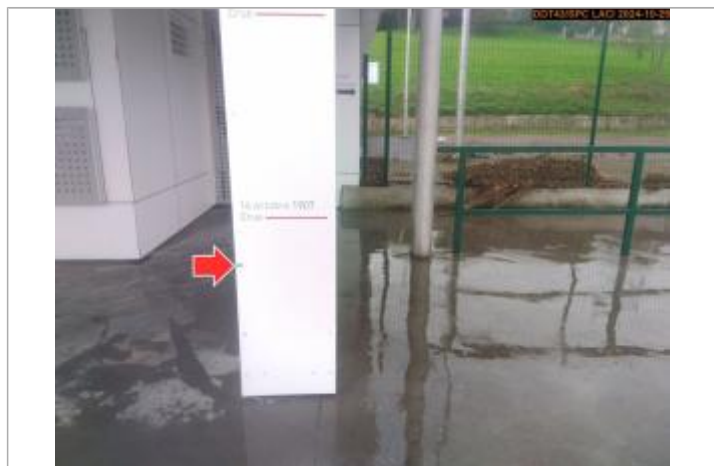
Nature de l'inondation : **Débordement de cours d'eau**Altitude calculée de l'eau : **501.295 m**Nature du repère : **Laisse d'inondation****Commentaires** : Traces de débris sur le pilier à côté du bassin de la piscine à + 0.57 m au-dessus du niveau (+ 0.63 m au-dessus du sol).**GÉNÉRAL****Code** : 25LACILO2_R_55_1**Date de mise à jour** :**Auteur** : SPC LACI

MARQUE**Maximum de l'inondation** : Oui**Visibilité** : Oui**État du repère** : Disparu**Pérennité** : Aucune**Repère calculé** : Non renseigné**PHÉC** : Non renseigné

Vue du repère, en 2024

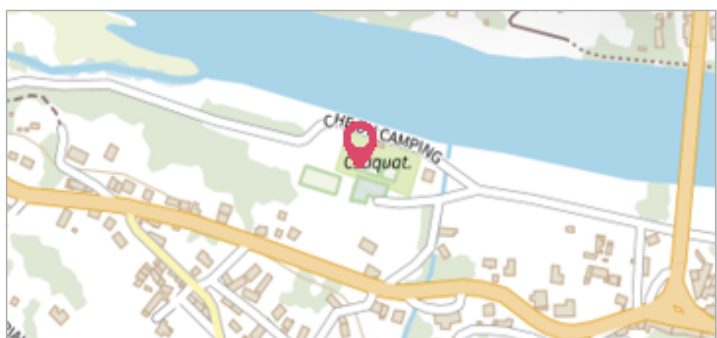
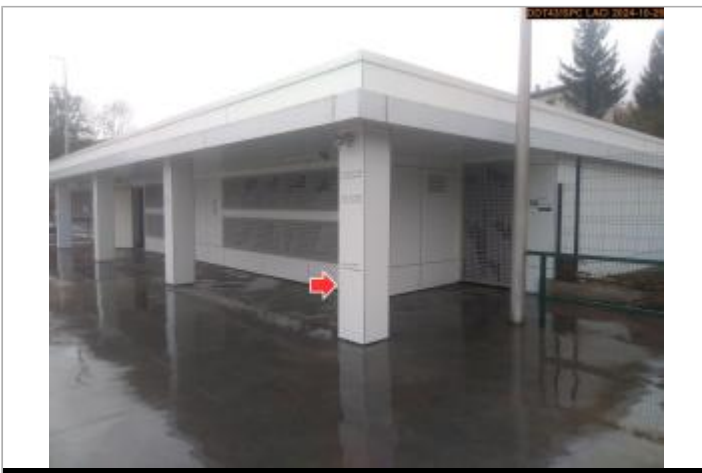
Commentaires : Pilier Ouest côté Loire du bâtiment de la piscine.

Vue du site en 2024, avec le repère de la crue du 17 octobre 2024

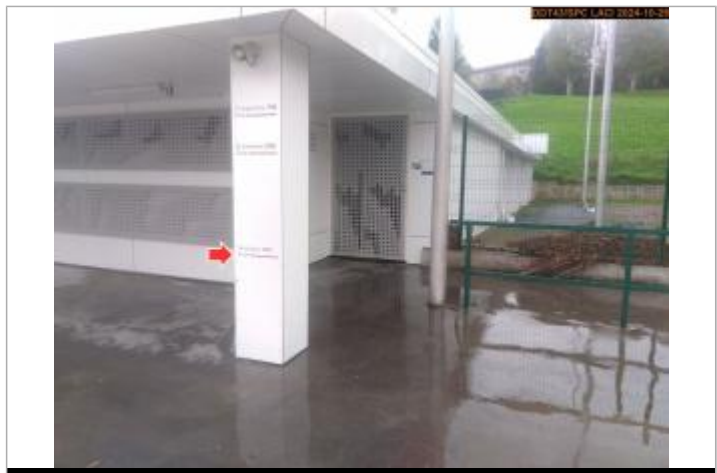
16 octobre 1907
 Nature de l'inondation : **Débordement de cours d'eau** Nature du repère : **Marque peinture ou encre**

Vue du repère, pendant la crue d'octobre 2024

Texte : 16 octobre 1907 - Crue
 Maximum de l'inondation : Oui
 Visibilité : Oui État du repère : Disparu
 Pérennité : Aucune Repère calculé : Non renseigné
 PHEC : Non renseigné

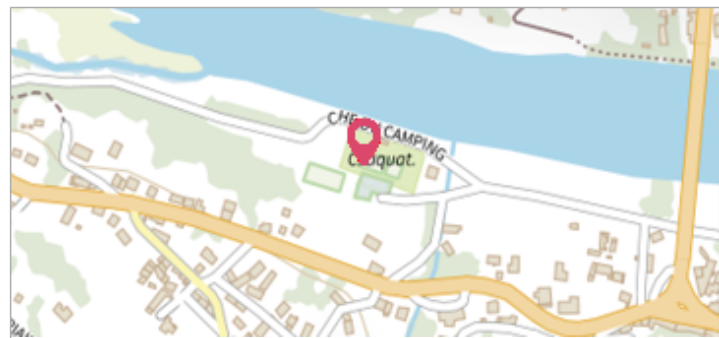
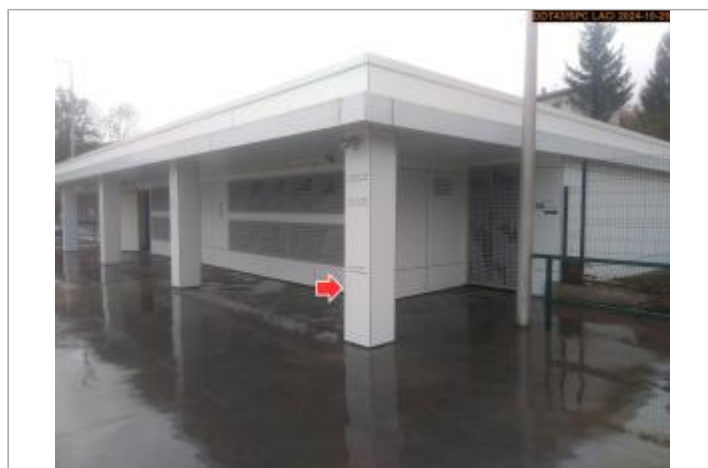
Commentaires : Pilier Ouest côté Loire du bâtiment de la piscine.

Vue du site en 2024, avec le repère de la crue du 17 octobre 2024

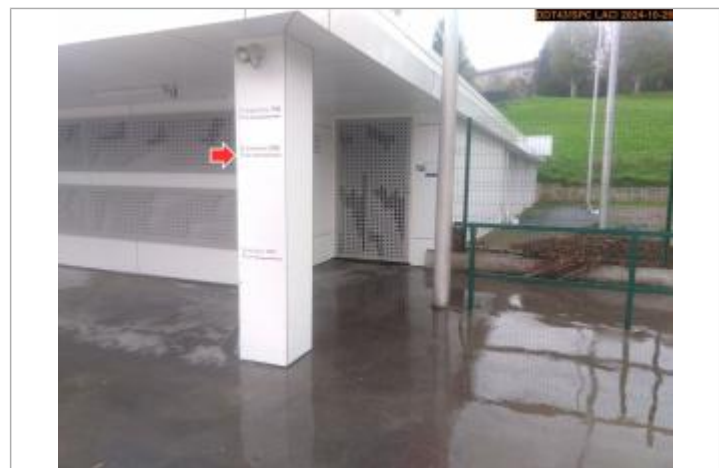
2 novembre 2008 Nature de l'inondation : **Débordement de cours d'eau** Nature du repère : **Marque peinture ou encre**

Vue du repère, pendant la crue d'octobre 2024

Texte : 02 novembre 2008 - Crue
Maximum de l'inondation : Oui
Visibilité : Oui **État du repère :** Disparu
Pérennité : Aucune **Repère calculé :** Non renseigné
PHEC : Non renseigné

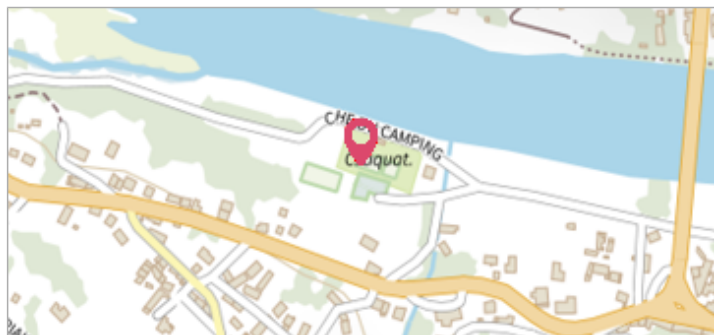
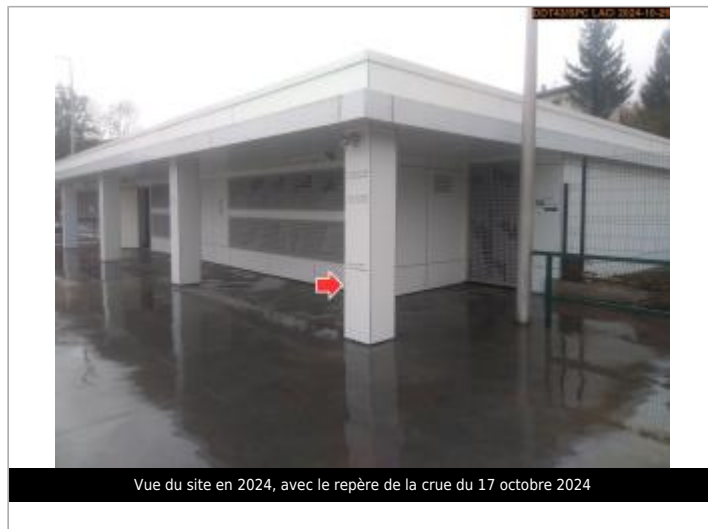
Commentaires : Pilier Ouest côté Loire du bâtiment de la piscine.

Vue du site en 2024, avec le repère de la crue du 17 octobre 2024

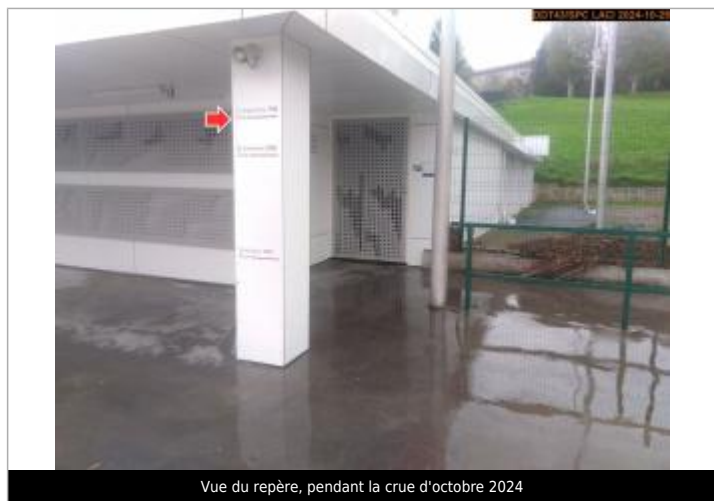
21 septembre 1980
 Nature de l'inondation : **Débordement de cours d'eau** Nature du repère : **Marque peinture ou encre**

Texte : 21 septembre 1980 - Crue
 Maximum de l'inondation : Oui
 Visibilité : Oui État du repère : Disparu
 Pérennité : Aucune Repère calculé : Non renseigné
 PHEC : Non renseigné

Vue du repère, pendant la crue d'octobre 2024
