Commune : RETOURNAC

Rivière : La Loire

## Complexe du Bord de Loire, piscine côté Loire

**SOURCE DE REPÉRAGE : SPC LACI ET DDT43, LA LOIRE, CRUE DU 17 OCTOBRE 2024 - 25/10/2024**Type de repérage : Campagne de terrain post-inondation  
Organisme : SPC Loire-Allier-Cher-Indre DDT 43

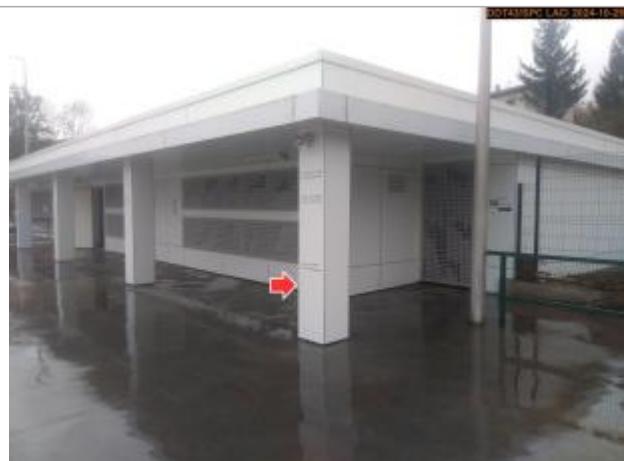
Commentaires : Pilier Ouest côté Loire du bâtiment de la piscine.

Vue du site en 2024, avec le repère de la crue du 17 octobre 2024

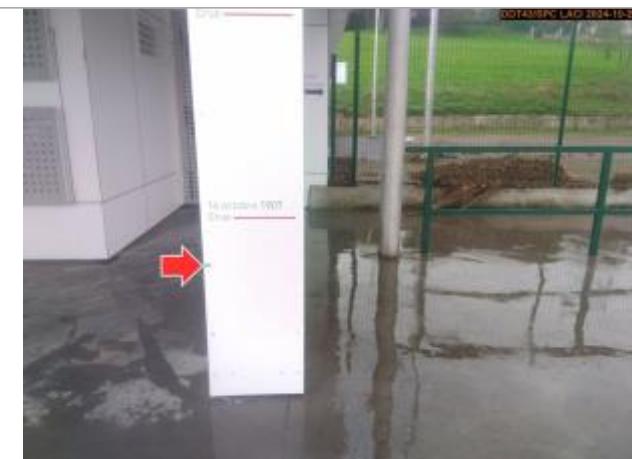
Altitude calculée de l'eau : **501.295 m**

Commentaires : Traces de débris sur le pilier à côté du bassin de la piscine à + 0.57 m au-dessus du niveau (+ 0.63 m au-dessus du sol).

Vue du repère, en 2024

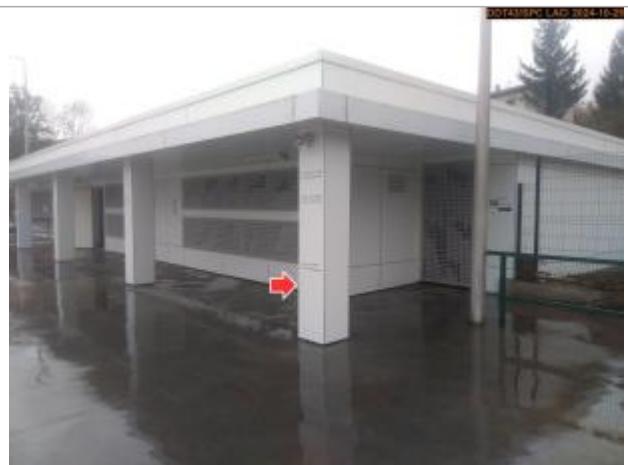
Vue du site en 2024, avec le repère de la crue du 17 octobre 2024

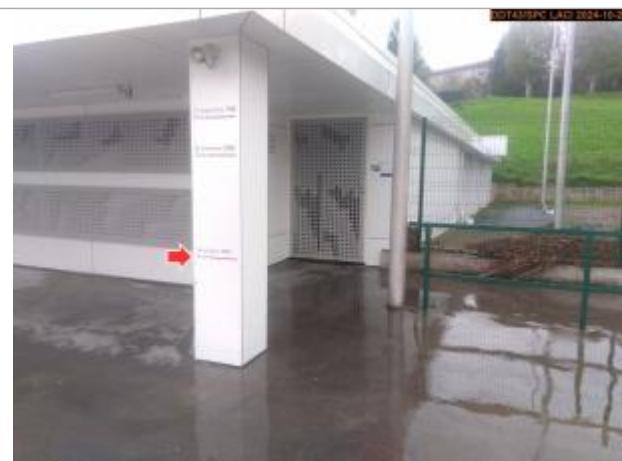
**Texte :** 16 octobre 1907 - Crue**Maximum de l'inondation :** Oui**Visibilité :** Oui**État du repère :** Disparu**Pérennité :** Aucune**Repère calculé :** Non renseigné**PHEC :** Non renseigné

Vue du repère, pendant la crue d'octobre 2024

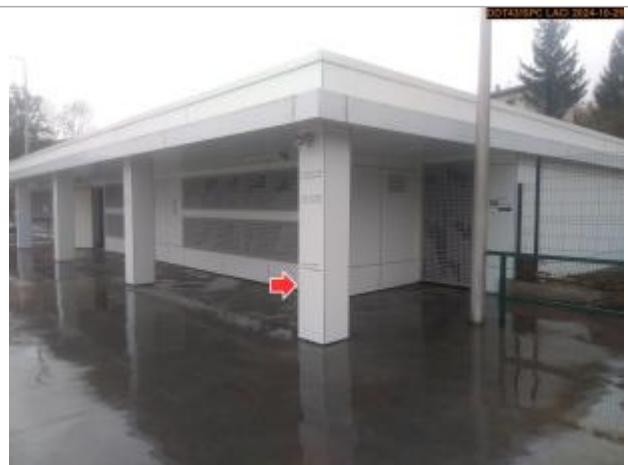
Vue du site en 2024, avec le repère de la crue du 17 octobre 2024

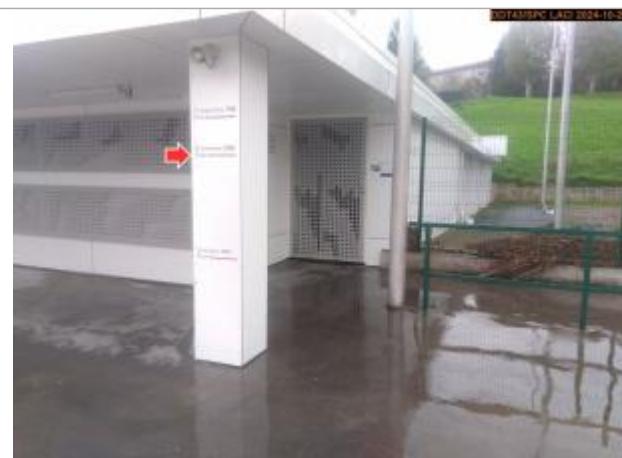
**Texte :** 02 novembre 2008 - Crue**Maximum de l'inondation :** Oui**Visibilité :** Oui**État du repère :** Disparu**Pérennité :** Aucune**Repère calculé :** Non renseigné**PHEC :** Non renseigné

Vue du repère, pendant la crue d'octobre 2024

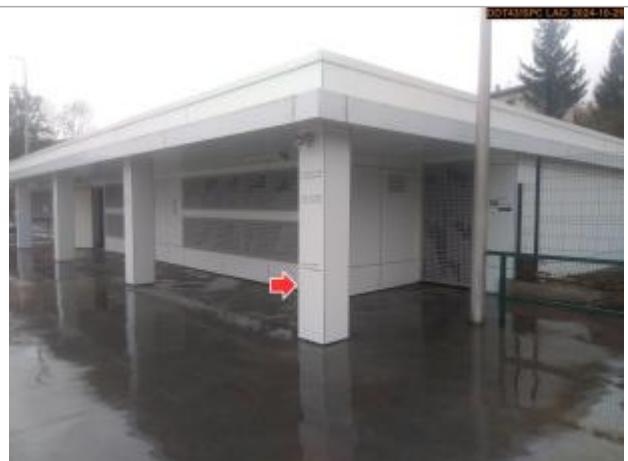
Vue du site en 2024, avec le repère de la crue du 17 octobre 2024

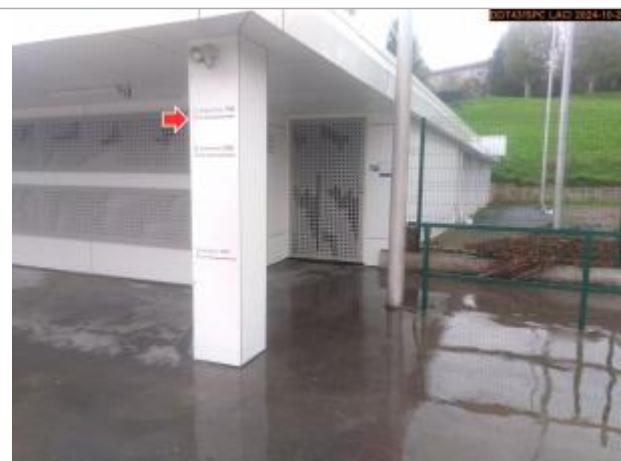
**Texte :** 21 septembre 1980 - Crue**Maximum de l'inondation :** Oui**Visibilité :** Oui**État du repère :** Disparu**Pérennité :** Aucune**Repère calculé :** Non renseigné**PHEC :** Non renseigné

Vue du repère, pendant la crue d'octobre 2024
