Commune : CREULLY SUR SEULLES

Rivière : La Seulles

Pile du Pont de la RD22.

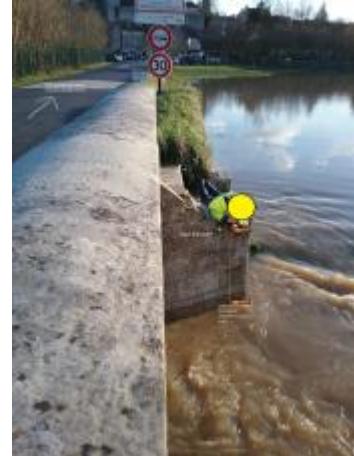
D22_pile_pont_seulle_entree_aggloCREULLY_DDTM14

L'indication du niveau d'eau observé se trouve sur la pile du pont , côté panneau d'entrée d'agglomération de CREULLY.

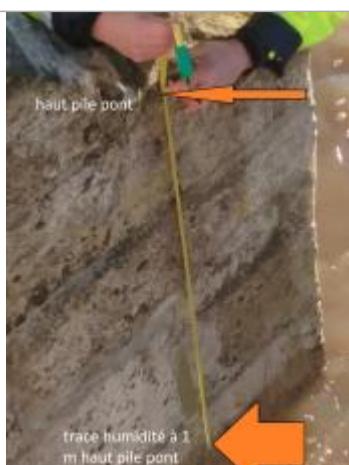
trace_humidite_1m_du_haut_pile_pont_seulle_CREULLY_DDTM14

L'indication du niveau d'eau observé a été repérée sur la paroi de la pile du pont , côté panneau d'entrée d'agglomération de CREULLY. On descend le long du pont et on se penche vers l'eau. La trace d'humidité mesurée est à une distance d'1 mètre plus bas sur la paroi en pierre.
