Commune : **LE CHAMBON-SUR-LIGNON**Rivière : **Le Lignon (du Velay)****Stade de football, grillage****1** Repère(s) sur le site**GÉNÉRAL****Unité de gestion :** Loire-Allier-Cher-Indre**Code :** 25LACILV1\_S\_6**Date de mise à jour :** 31/01/2025**Auteur :** SPC LACI

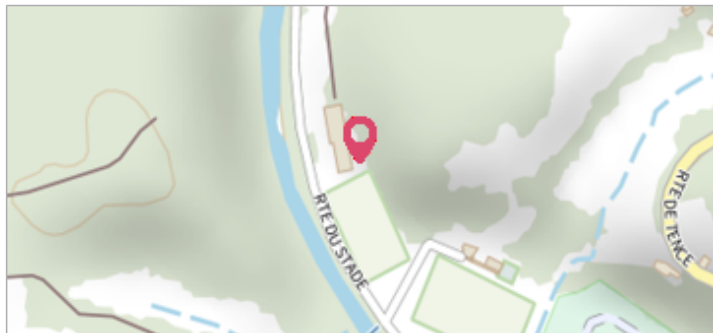
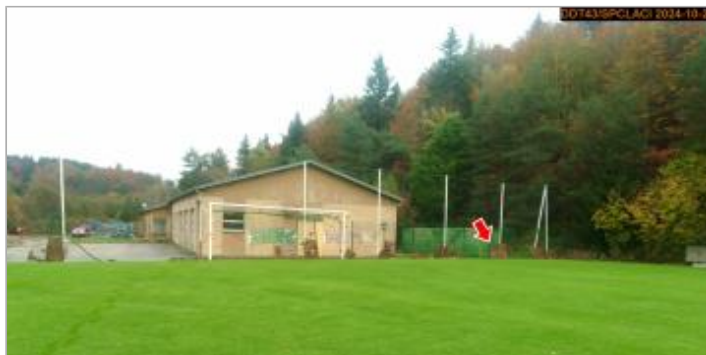
Vue du site en 2024, avec le repère de la crue du 17 octobre 2024

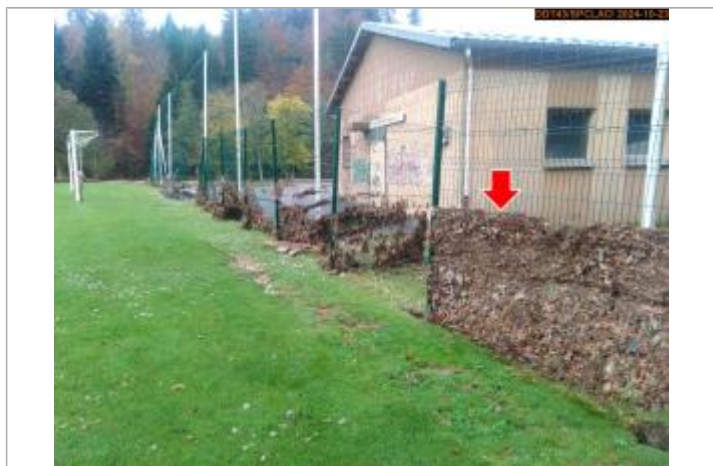
**17 octobre 2024**Nature de l'inondation : **Débordement de cours d'eau**Altitude calculée de l'eau : **924.975 m**Nature du repère : **Laisse d'inondation****Commentaires :** Traces de débris sur le grillage du terrain de football à + 1,22 m au-dessus de la pelouse.**GÉNÉRAL****Code :** 25LACILV1\_R\_6\_1**Date de mise à jour :****Auteur :** SPC LACI

Vue du repère en 2024
