Commune : **LE CHAMBON-SUR-LIGNON**Rivière : **Le Lignon (du Velay)****Plage du Chambon du Lignon, Chemin de la plage****1** Repère(s) sur le site**GÉNÉRAL**

Code : 25LACILV1_S_16

Auteur : SPC LACI

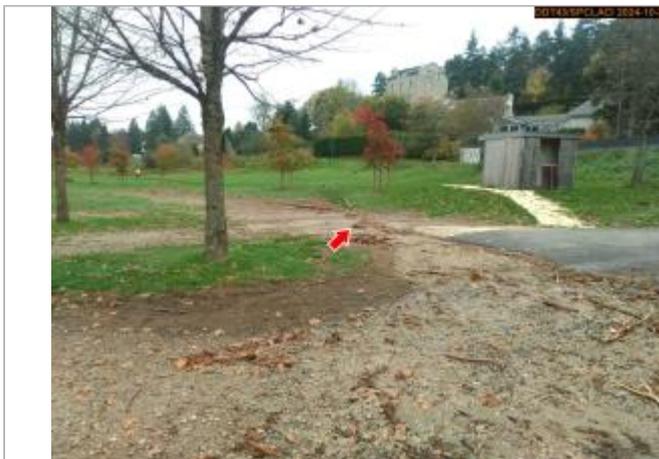
Vue du site en 2024, avec le repère de la crue du 17 octobre 2024

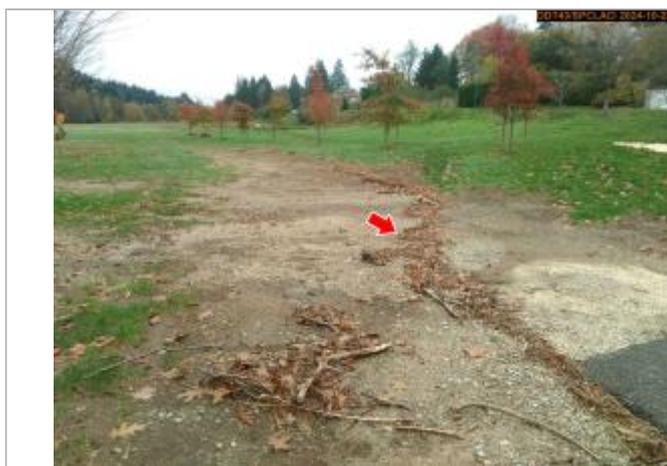
Code : 25LACILV1_R_16_1

**17 octobre 2024**Nature de l'inondation : **Débordement de cours d'eau**Altitude calculée de l'eau : **940.857 m**Nature du repère : **Laisse d'inondation****Commentaires** : Traces de débris au sol sur la pelouse.**GÉNÉRAL**

Vue du repère en 2024

MARQUE**Maximum de l'inondation** : Oui**Visibilité** : Oui**État du repère** : Disparu**Pérennité** : Aucune**Repère calculé** : Non renseigné**PHEC** : Non renseigné**SOURCE DE REPÉRAGE : RECENSEMENT DES REPÈRES DE LA CRUE DU 17 OCTOBRE 2024 DU LIGNON-DU-VELAY - 23/10/2024****Type de repérage** : Campagne de terrain post-inondation**Organisme** : SPC Loire-Allier-Cher-Indre**NIVELLEMENT D'ORIGINE SPC LACI - 23/10/2024****Méthode** : GPS**Organisme** : SPC Loire-Allier-Cher-Indre**Commentaires sur le nivellement** : Altitude douteuse, nivellement à refaire.. Incertitude = 0,02**Référence nivelée** : Marque d'inondation**Système altimétrique** : NGF IGN 1969 (système normal)**Altitude de la référence (en m)** : 940.857 m**Altitude calculée de l'eau (en m)** : 940.857
