Commune : **LE CHAMBON-SUR-LIGNON**Rivière : **Le Lignon (du Velay)****Stade de football, grillage****1** Repère(s) sur le site**GÉNÉRAL****Unité de gestion :** Loire-Allier-Cher-Indre**Code :** 25LACILV1_S_6**Date de mise à jour :** 31/01/2025**Auteur :** SPC LACI

**17 octobre 2024**Nature de l'inondation : **Débordement de cours d'eau**Altitude calculée de l'eau : **924.975 m**Nature du repère : **Laisse d'inondation****Commentaires :** Traces de débris sur le grillage du terrain de football à + 1,22 m au-dessus de la pelouse.**GÉNÉRAL****Code :** 25LACILV1_R_6_1**Date de mise à jour :****Auteur :** SPC LACI

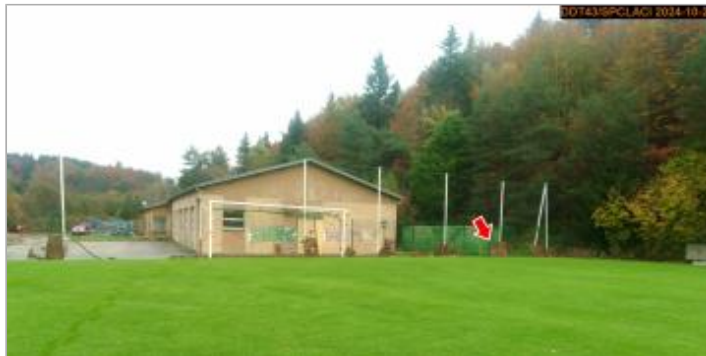
Vue du site en 2024, avec le repère de la crue du 17 octobre 2024
