Commune : **LE CHAMBON-SUR-LIGNON****Stade de football, grillage**Rivière : **Le Lignon (du Velay)****1**Repère(s) sur  
le site**GÉNÉRAL****Unité de gestion** : Loire-Allier-Cher-Indre

Code : 25LACILV1\_S\_6

**17 octobre 2024**Nature de l'inondation : **Débordement de cours d'eau**Altitude calculée de l'eau : **924.975 m**Nature du repère : **Laisse d'inondation****Commentaires** : Traces de débris sur le grillage du terrain de football à + 1,22 m au-dessus de la pelouse.**GÉNÉRAL**

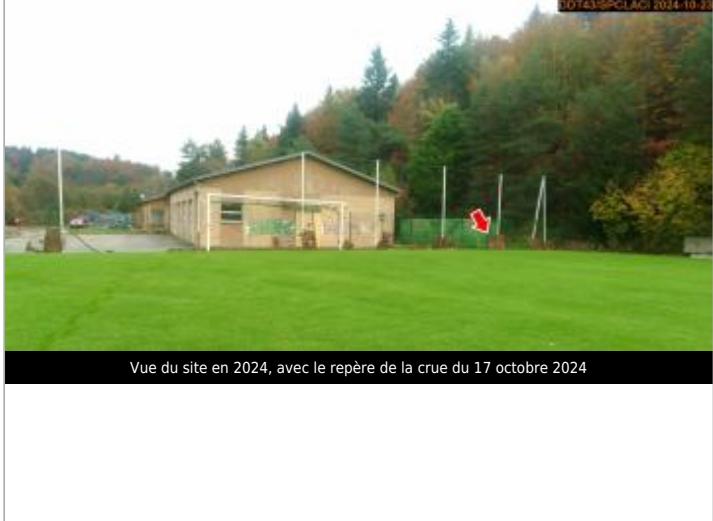
Vue du site en 2024, avec le repère de la crue du 17 octobre 2024

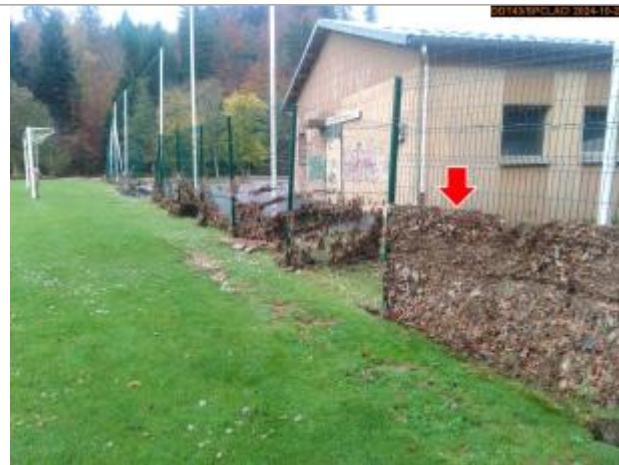
Description référence du repère : Morceau de bois de niveau

Différence entre le niveau d'eau et la référence (en m) : 1.220 m

Vue du repère en 2024
