Commune : LE CHAMBON-SUR-LIGNON

Collège du Lignon, garage

Rivière : Le Lignon (du Velay)

Unité de gestion : Loire-Allier-Cher-Indre**Code :** 25LACILV1_S_10**Date de mise à jour :** 31/01/2025**Auteur :** SPC LACI

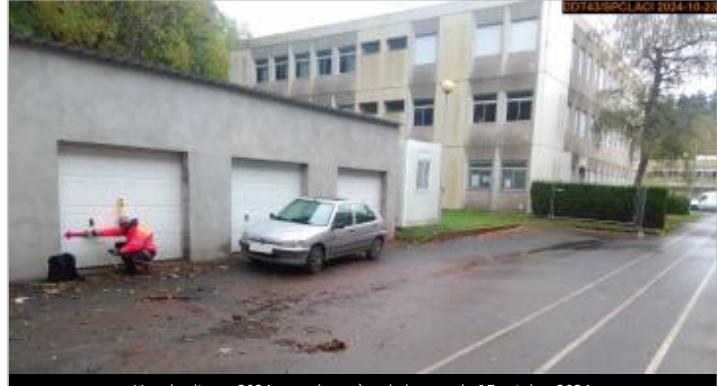
Vue du site en 2024, avec le repère de la crue du 17 octobre 2024

**17 octobre 2024**Nature de l'inondation : **Débordement de cours d'eau**Altitude calculée de l'eau : **927.43 m**Nature du repère : **Laisse d'inondation****Commentaires :** Traces de débris sur la porte d'un des garages à + 0.52 au-dessus du sol en bitume.

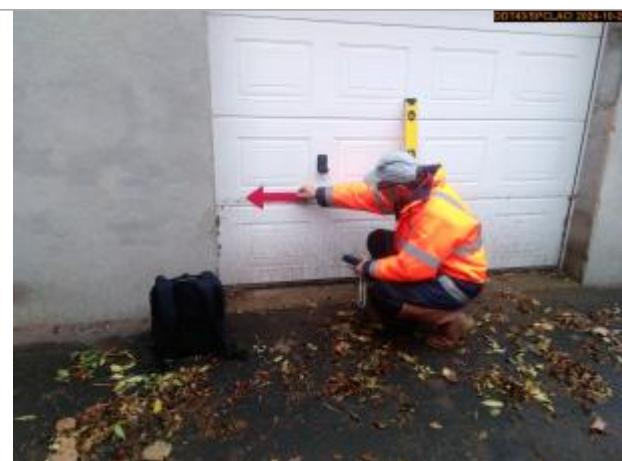
Méthode : GPS**Organisme :** SPC Loire-Allier-Cher-Indre**Commentaires sur le nivellage :** Incertitude = 0,045**Référence nivellée :** Autre type de référence**Description référence du repère :** Sol en bitume**Système altimétrique :** NGF IGN 1969 (système normal)**Altitude de la référence (en m) :** 926.910 m**Différence entre le niveau d'eau et la référence (en m) :** 0.520 m**Altitude calculée de l'eau (en m) :** 927.43 m

Vue du repère en 2024
