Commune : **LE CHAMBON-SUR-LIGNON**Rivière : **Le Lignon (du Velay)****Plage du Chambon du Lignon, Chemin de la plage****1** Repère(s) sur le site**GÉNÉRAL****Unité de gestion :** Loire-Allier-Cher-Indre**Code :** 25LACILV1_S_16**Date de mise à jour :** 31/01/2025**Auteur :** SPC LACI

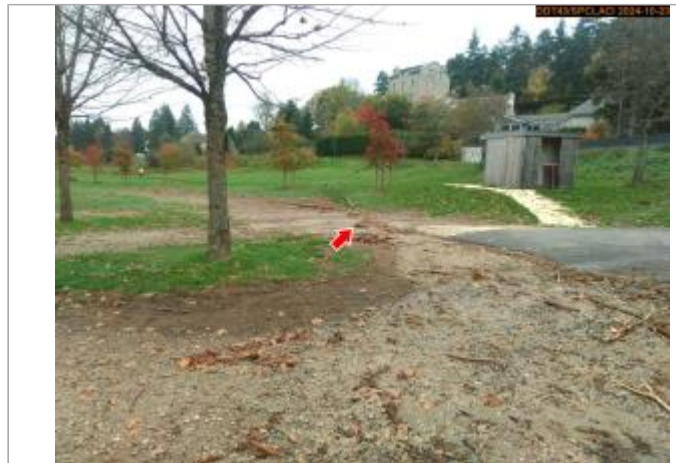
Vue du site en 2024, avec le repère de la crue du 17 octobre 2024

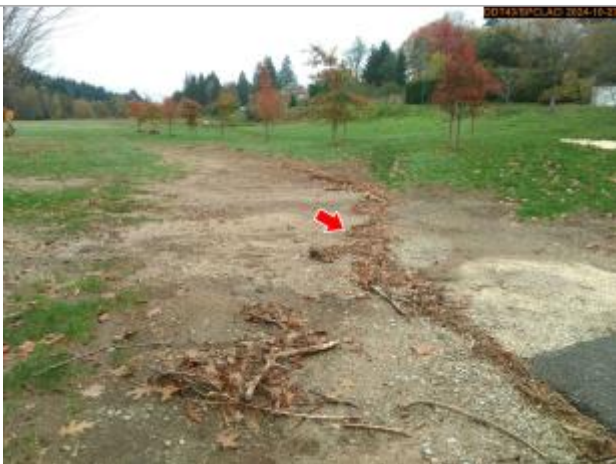
**17 octobre 2024**Nature de l'inondation : **Débordement de cours d'eau**Altitude calculée de l'eau : **940.857 m**Nature du repère : **Laisse d'inondation****Commentaires :** Traces de débris au sol sur la pelouse.**GÉNÉRAL****Code :** 25LACILV1_R_16_1**Date de mise à jour :****Auteur :** SPC LACI

Vue du repère en 2024
