Commune : **CHARLEVAL**

Rivière : **L' Andelle**

Pilier de portail, 14 route de Perriers

Code : WEB_S_202501315258

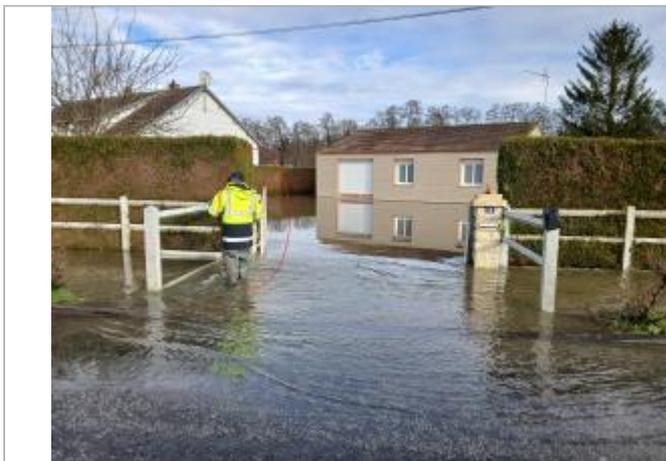
Commentaires : Pilier gauche (en faisant face à la maison)

Vue depuis la route de Perrier

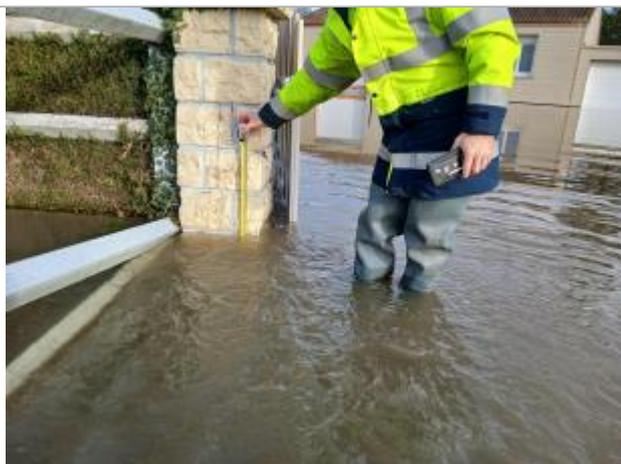
Commentaires : Pilier gauche du portail du 14 route de Perriers. Hauteur par rapport au sol: 28,5cm.
Relevé fait 1 h après le pic de crue.

Pilier gauche du portail du 14 route de Perriers à Charleval
