Commune : **DOUVILLE-SUR-ANDELLE**Rivière : **L' Andelle****Piquet en béton d'une clôture de pâture, rue de Fontaine Guérard**

**1** Repère(s) sur le site**GÉNÉRAL****Unité de gestion** : Seine aval-Côtiers Normands**Code** : WEB\_S\_202501313812**Date de mise à jour** : 21/10/2025**Auteur** : CONTRIB\_01

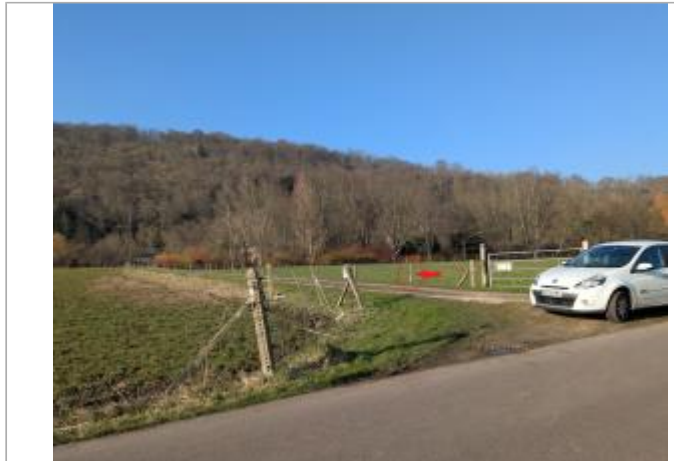
**Commentaires** : Le site est situé à une centaine de mètres de l'intersection avec la RD 714, à proximité d'un portail métallique, le piquet est le deuxième sur la gauche du portail (en lui faisant face).

Vue depuis la rue de Font Guérard

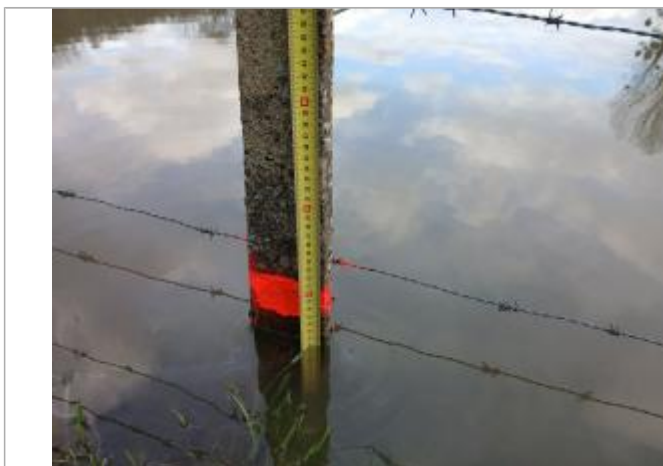
**10 janvier 2025**Nature de l'inondation : **Débordement de cours d'eau**Altitude calculée de l'eau : **19.27 m**Nature du repère : **Marque peinture ou encre**

**Commentaires** : 2 ème piquet en béton à gauche de l'entrée d'une clôture de pâture, rue de Fontaine Guérard.

**MARQUE****Maximum de l'inondation** : Oui**Visibilité** : Oui**État du repère** : Bon**Pérennité** : Moyenne**Repère calculé** : Non**PHEC** : Non**SOURCE DE REPÉRAGE : VISITE DE TERRAIN SPC SACN - 11/03/2020****Type de repérage** : Campagne de terrain post-inondation**Organisme** : SPC Seine aval - Côtiers normands**NIVELLEMENT SPC SACN. LE SPC N'EST PAS GÉOMÈTRE EXPERT, LES COTES SONT DONNÉES À TITRE INDICATIF. - 14/02/2025****Méthode** : Méthode combinée**Organisme** : SPC Seine aval - Côtiers normands**Commentaires sur le nivellement** : Précision instrument: +/- 2 cm.**Référence nivelée** : Autre type de référence**Système altimétrique** : NGF IGN 1969 (système normal)**Altitude de la référence (en m)** : 19.270 m**Altitude calculée de l'eau (en m)** : 19.27

Marque peinte sur piquet en béton d'une clôture de pâture, rue de Fontaine Guérard
