Commune : **SIERENTZ** | **Sauruntz : Sierentz**

Commentaires : Le cours d'eau concerné est le Sauruntz. **1** Repère(s) sur le site

Unité de gestion : Rhin-Sarre
Code : WEB_S_202502035928 **Date de mise à jour :** 14/11/2025
Auteur : DDT68

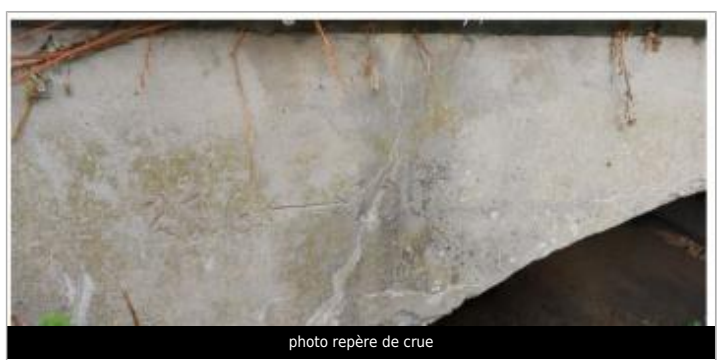
Commentaires : localisation : a proximité de la gare SNCF, sur le haut de la culée du pont, coté rive gauche
 repère : haut du muret au dessus de la marque d'inondation

Visibilité : Oui **État du repère :** Bon
Pérennité : Longue

MARQUE GRAVÉE AU DESSUS DE L'ARCHE DU PONT

Méthode : Non renseigné
Référence nivelée : Marque d'inondation
Description référence du repère : marque sur l'arche du pont
Système altimétrique : NGF IGN 1969 (système normal)
Altitude de la référence (en m) : 257.490 m
Altitude calculée de l'eau (en m) : 257.49
