Commune : **SIERENTZ****Sauruntz : Sierentz****Commentaires** : Le cours d'eau concerné est le Sauruntz.**1** Repère(s) sur le site**GÉNÉRAL****Unité de gestion** : Rhin-Sarre**Code** : WEB_S_202502035928**Date de mise à jour** : 14/11/2025**Auteur** : DDT68

**1908**Nature de l'inondation : **Débordement de cours d'eau**Altitude calculée de l'eau : **257.49 m**Nature du repère : **Marque gravée****Commentaires** : localisation : a proximité de la gare SNCF, sur le haut de la culée du pont, coté rive gauche
repère : haut du muret au dessus de la marque d'inondation**GÉNÉRAL****Code** : WEB_R_202502035928**Date de mise à jour** :**Auteur** : DDT68

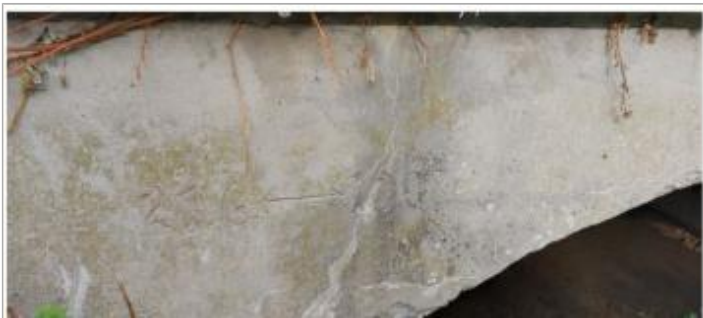
photo repère de crue

MARQUE**Visibilité** : Oui**État du repère** : Bon**Pérennité** : Longue

MARQUE GRAVÉE AU DESSUS DE L'ARCHE DU PONT**Méthode** : Non renseigné**Référence nivelée** : Marque d'inondation**Description référence du repère** : marque sur l'arche du pont**Système altimétrique** : NGF IGN 1969 (système normal)**Altitude de la référence (en m)** : 257.490 m**Altitude calculée de l'eau (en m)** : 257.49 m
