Commune : **MITTELWIHR****Mittelwihr\_2a route du vin**Rivière : **Sembach****1** Repère(s) sur le site**GÉNÉRAL****Unité de gestion :** Rhin-Sarre**Code :** WEB\_S\_202502032604**Date de mise à jour :** 14/11/2025**Auteur :** DDT68

**30 mai 2008****Nature de l'inondation :** Débordement de cours d'eau**Altitude calculée de l'eau :** **223.728 m****Nature du repère :** Laisse d'inondation**Commentaires :** 5,50 m d'eau dans la maison jusqu'au 1er étage, marque visible après la crue sur la photo. L'eau a atteint le 2e barreau du garde corps devant la maison d'après un représentant du syndicat intercommunal d'amélioration et de curage du Sembach. Fiabilité très bonne.**GÉNÉRAL****Code :** WEB\_R\_202502032605**Date de mise à jour :****Auteur :** DDT68

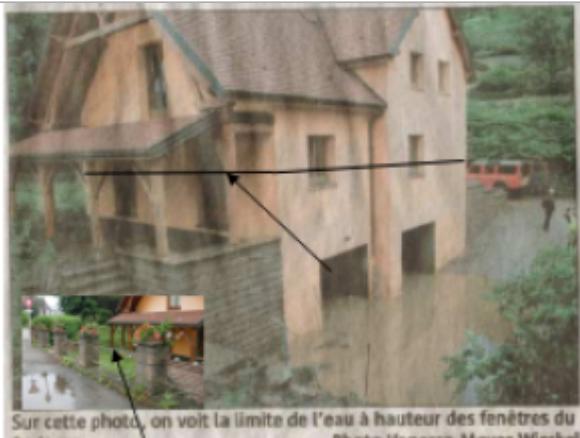
Hauteur d'eau à la maison

Sur cette photo, on voit la limite de l'eau à hauteur des fenêtres du 1<sup>er</sup> étage.  
Photo Vanessa Meyer Wirckel
