Commune : MITTELWIHR

Rivière : Sembach

Mittelwihr_2a route du vin

1 Repère(s) sur le site**GÉNÉRAL****Unité de gestion :** Rhin-Sarre**Code :** WEB_S_202502032604**Date de mise à jour :** 14/11/2025**Auteur :** DDT68

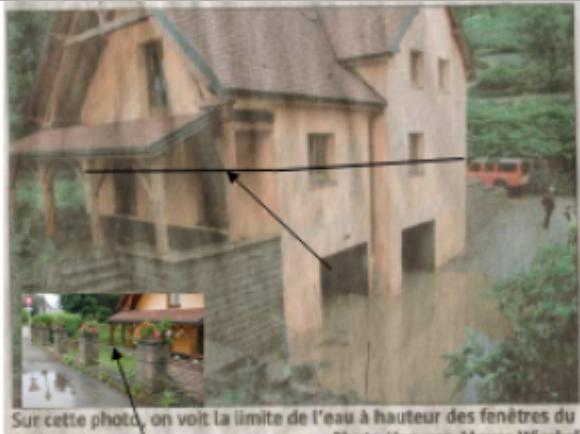
Hauteur d'eau à la maison

**30 mai 2008****Nature de l'inondation :** Débordement de cours d'eau**Altitude calculée de l'eau :** **223.728 m****Nature du repère :** Laisse d'inondation**Commentaires :** 5,50 m d'eau dans la maison jusqu'au 1er étage, marque visible après la crue sur la photo. L'eau a atteint le 2e barreau du garde corps devant la maison d'après un représentant du syndicat intercommunal d'amélioration et de curage du Sembach. Fiabilité très bonne.**GÉNÉRAL****Code :** WEB_R_202502032605**Date de mise à jour :****Auteur :** DDT68

Sur cette photo, on voit la limite de l'eau à hauteur des fenêtres du 1^{er} étage.
Photo Vanessa Meyer Wirckel
