Commune : LOCHE-SUR-INDROIS

Rivière : L' Indrois

Unité de gestion : Loire-Allier-Cher-Indre**Code :** 25LACI01_S_12**Date de mise à jour :** 07/02/2025**Auteur :** SPC LACI

Code : 25LACI02_WEB_02**Date de mise à jour :****Auteur :** SPC LACI

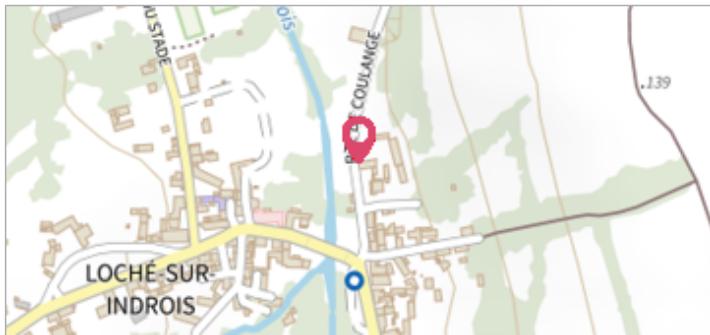
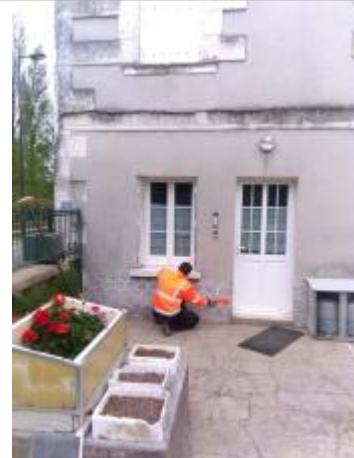
Vue du site en 2024, avec le repère de la crue de fin mars 2024

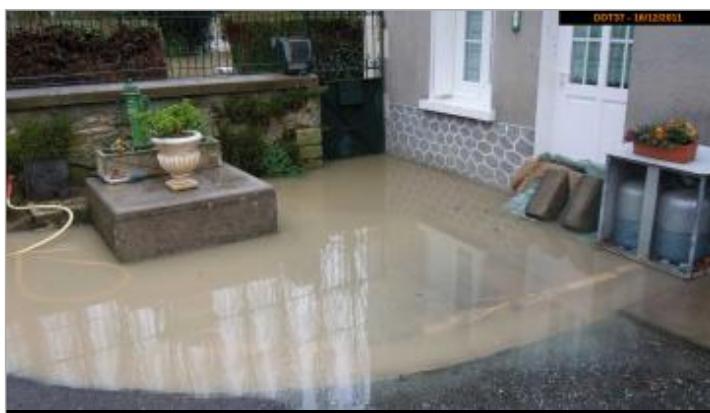
**16 décembre 2011**Nature de l'inondation : **Débordement de cours d'eau**Altitude calculée de l'eau : **104.399 m**Nature du repère : **Photographie****Commentaires :** L'eau est arrivée au niveau de la porte d'entrée et de la terrasse bétonnée.

Photographie pendant l'inondation
