Commune : **LOCHE-SUR-INDROIS**Rivière : **L' Indrois****10 Route de coulange****2** Repère(s) sur le site**GÉNÉRAL****Unité de gestion :** Loire-Allier-Cher-Indre**Code :** 25LACIO1_S_12**Date de mise à jour :** 07/02/2025**Auteur :** SPC LACI

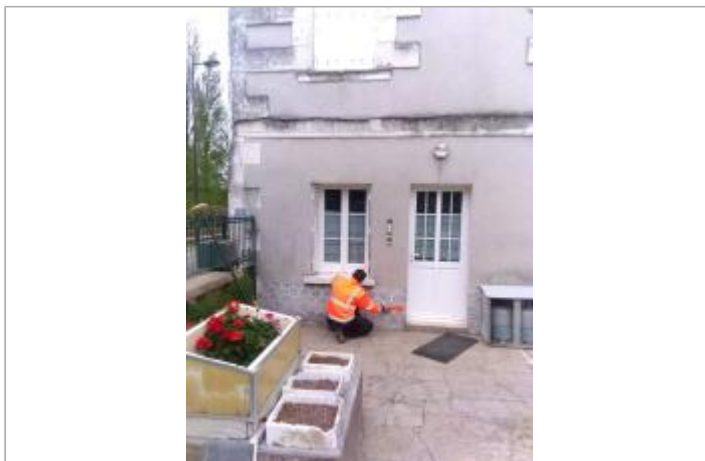
Vue du site en 2024, avec le repère de la crue de fin mars 2024

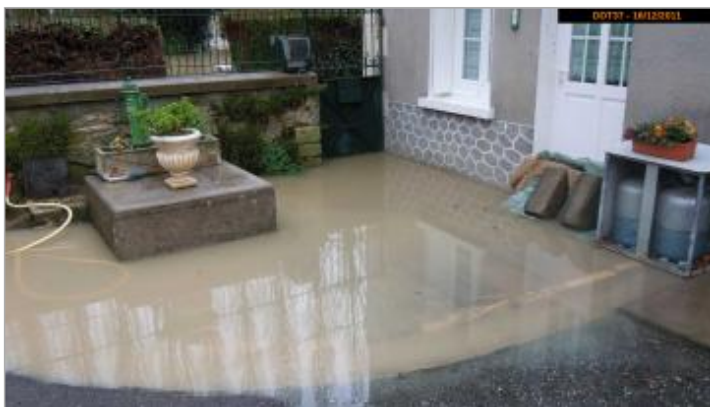
**16 décembre 2011**Nature de l'inondation : **Débordement de cours d'eau**Altitude calculée de l'eau : **104.399 m**Nature du repère : **Photographie****Commentaires :** L'eau est arrivée au niveau de la porte d'entrée et de la terrasse bétonnée.**GÉNÉRAL****Code :** 25LACIO2_WEB_02**Date de mise à jour :****Auteur :** SPC LACI

Photographie pendant l'inondation
