Commune : LOCHE-SUR-INDROIS

Salle des fêtes, 4 Place de l'Église

Rivière : L' Indrois

Unité de gestion : Loire-Allier-Cher-Indre**Code :** 25LAC102_S_5**Date de mise à jour :** 10/02/2025**Auteur :** SPC LACI

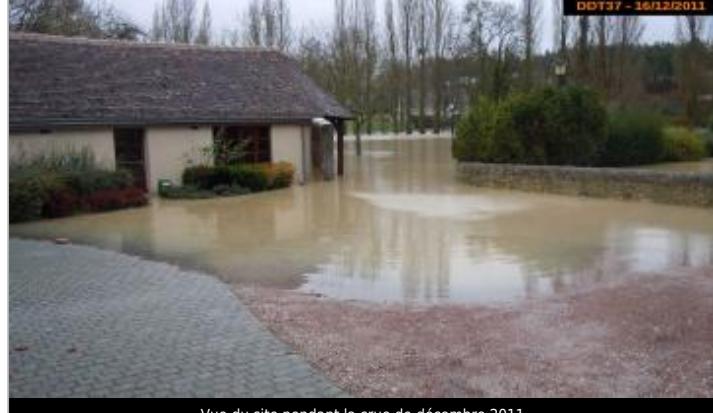
Vue du site pendant la crue de décembre 2011

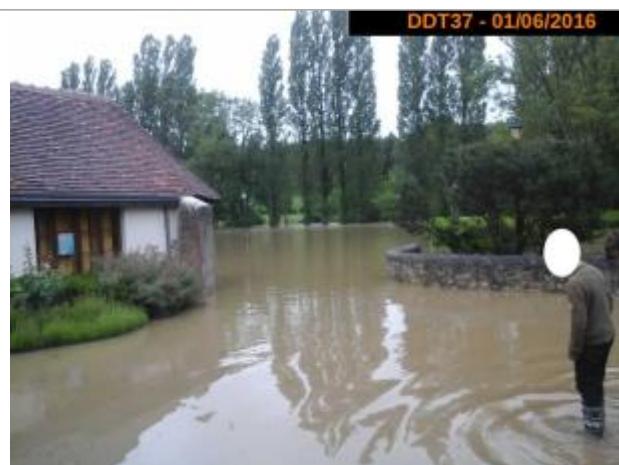
**1 juin 2016**Nature de l'inondation : **Débordement de cours d'eau**Altitude calculée de l'eau : **104.299 m**Nature du repère : **Photographie****Commentaires :** Face de la salle des fêtes, sur le muret en pierre, l'eau est arrivée à + 0,19 m au-dessus du sol.

Méthode : GPS**Organisme :** SPC Loire-Allier-Cher-Indre**Commentaires sur le nivellage :** Incertitude = 0.015 m.**Référence nivellée :** Autre type de référence**Description référence du repère :** Sol**Système altimétrique :** NGF IGN 1969 (système normal)**Altitude de la référence (en m) :** 104.109 m**Différence entre le niveau d'eau et la référence (en m) :** 0.190 m**Altitude calculée de l'eau (en m) :** 104.299

Photographie prise pendant la crue

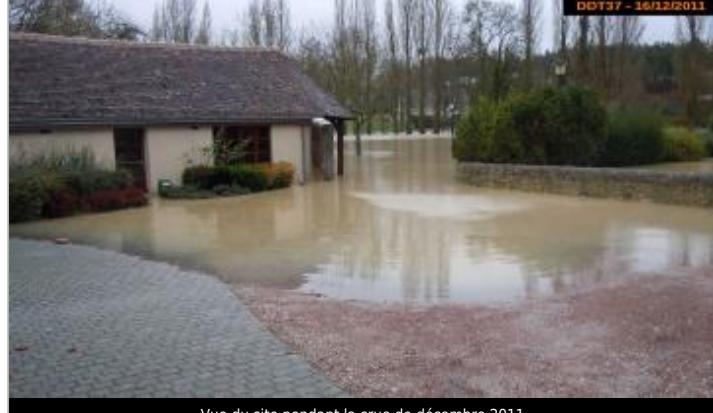
Vue du site pendant la crue de décembre 2011

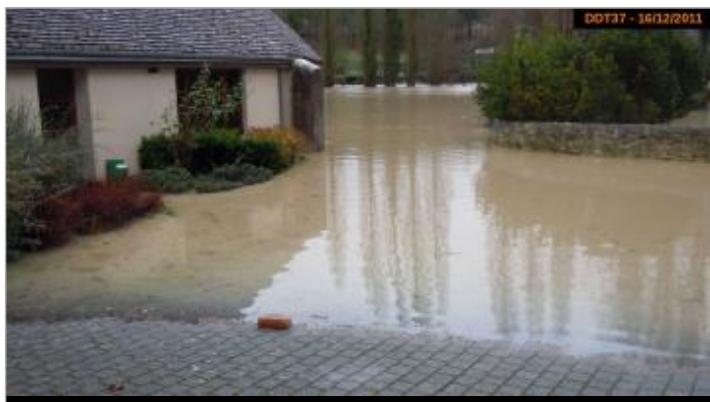
**16 décembre 2011****Nature de l'inondation :** Débordement de cours d'eau**Altitude calculée de l'eau :** **104.231 m****Nature du repère :** Photographie**Commentaires :** Face de la salle des fêtes, sur le muret en pierre, l'eau est arrivée à + 0,14 m au-dessus du sol.**GÉNÉRAL****Code :** 25LAC102_R_5_1**Date de mise à jour :****Auteur :** SPC LACI

Photographie prise pendant la crue
