Commune : **VILLELOIN-COULANGE**Rivière : **L' Indrois****1 Rue de l'Abbaye, voûte****1** Repère(s) sur le site**GÉNÉRAL**

Code : 25LACII02_S_10

Code : 25LACII02_R_10_1

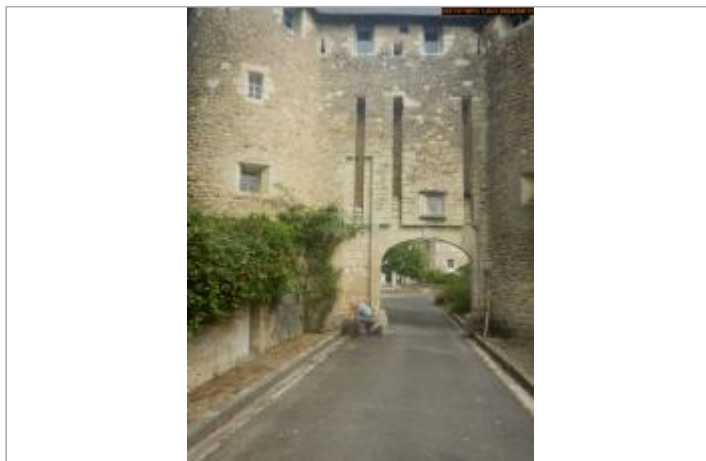
Vue du site en 2024, avec le repère de la crue de 2016
