Commune : **VILLELOIN-COULANGE****Maire de Villeloin-Coulange**Rivière : **L' Indrois****1** Repère(s) sur le site**GÉNÉRAL****Unité de gestion** : Loire-Allier-Cher-Indre

Code : 25LACI02_S_11

Code : 25LACI02_R_11_1

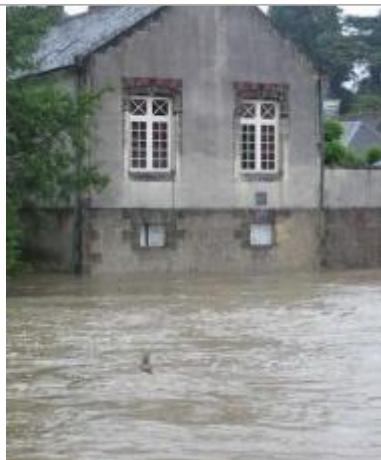
**1 juin 2016**Nature de l'inondation : **Débordement de cours d'eau**Altitude calculée de l'eau : **95.955 m**Nature du repère : **Photographie****Commentaires** : Au niveau du bâtiment derrière la mairie, mur côté rivière, l'eau est arrivée à +2,075 m au-dessus du sol.**GÉNÉRAL**

Photographie prise pendant la crue
