Commune : **MONTRESOR** | Rivière : **L' Indrois**

Balcons de l'Indrois, passerelle - côté rive droite

Unité de gestion : Loire-Allier-Cher-Indre
 Code : 25LACII02_S_23 Date de mise à jour : 10/02/2025
 Auteur : SPC LACI

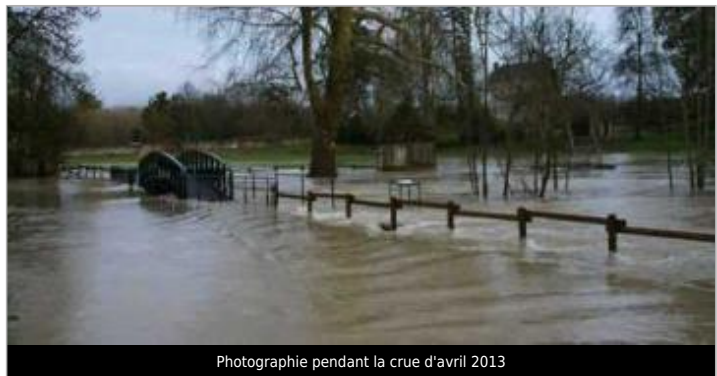
Code : 25LACII02_R_23_1 Date de mise à jour : 10/02/2025
 Auteur : SPC LACI

Commentaires : L'eau est arrivée jusqu'à la passerelle, plus précisément au niveau du pied de la rambarde.

Maximum de l'inondation : Oui
 Visibilité : Oui État du repère : Disparu
 Pérennité : Aucune Repère calculé : Non renseigné
 PHEC : Non renseigné

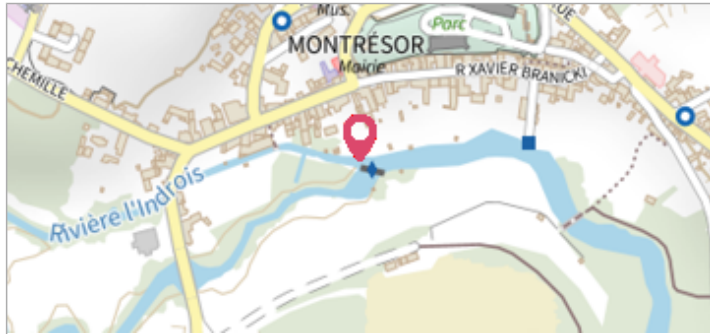
Vue du site en 2024, avec le repère de la crue de 2013

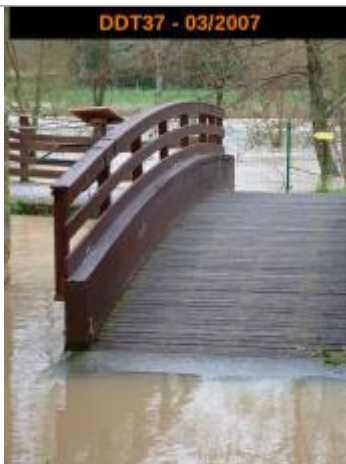
**1er mars 2007**Nature de l'inondation : **Débordement de cours d'eau**Altitude calculée de l'eau : **91.486 m**Nature du repère : **Photographie****Commentaires** : L'eau est arrivée devant la passerelle, à environ 0,50 m du pied de la rambarde.**GÉNÉRAL**

Photographie prise pendant la crue
