Commune : **MONTRESOR**Rivière : **L' Indrois****Balcons de l'Indrois, puits - bélièr hydraulique****1** Repère(s) sur le site**GÉNÉRAL****Unité de gestion :** Loire-Allier-Cher-Indre**Code :** 25LACII02_S_28**Date de mise à jour :** 10/02/2025**Auteur :** SPC LACI

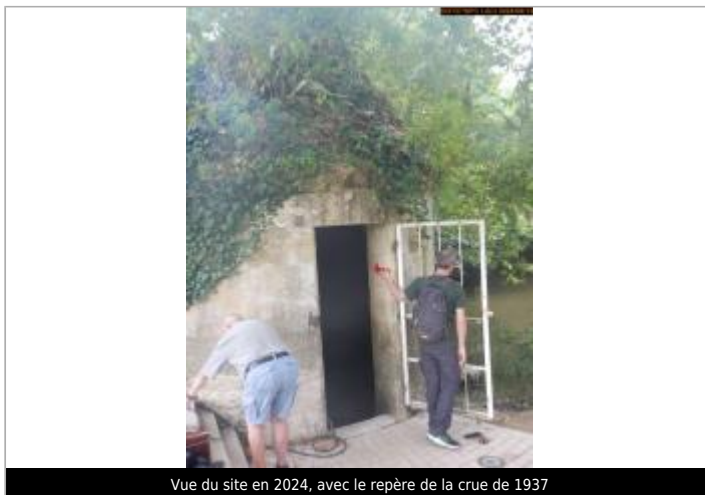
Vue du site en 2024, avec le repère de la crue de 1937

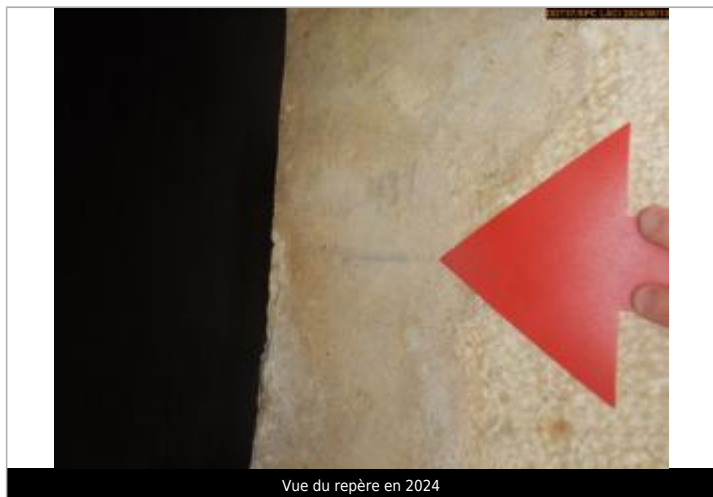
**1937**Nature de l'inondation : **Débordement de cours d'eau**Altitude calculée de l'eau : **91.933 m**Nature du repère : **Marque peinture ou encre****Commentaires :** Marque peinte sur le montant droit de l'ouverture de la tour qui fait office de puits, à + 1,51 m au-dessus du sol et a côté de la passerelle.**GÉNÉRAL****Code :** 25LACII02_R_28_1**Date de mise à jour :****Auteur :** SPC LACI

Vue du repère en 2024
