Commune : MONTRESOR

Rivière : L' Indrois

## Balcons de l'Indrois, puits - bélier hydraulique

**Code :** 25LACI02\_R\_28\_1**Date de mise à jour :****Auteur :** SPC LACI

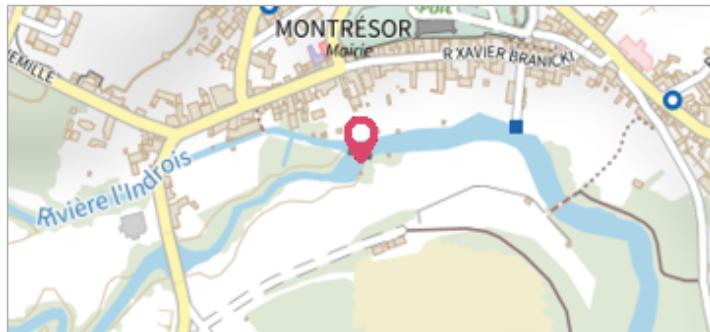
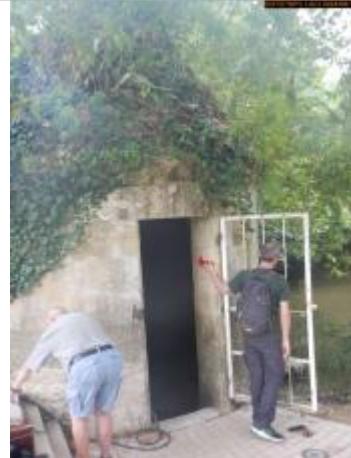
Vue du site en 2024, avec le repère de la crue de 1937

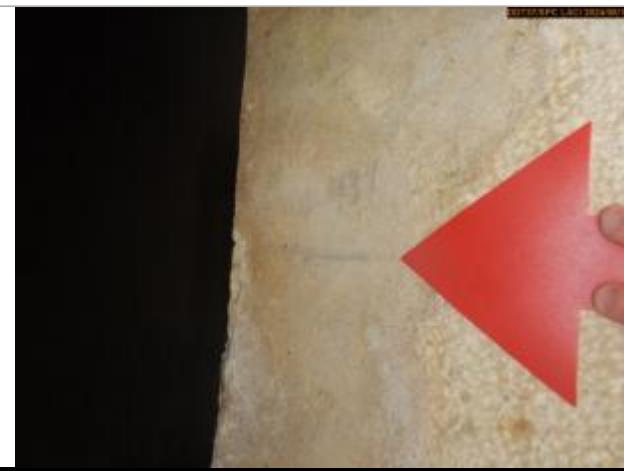
**1937**Nature de l'inondation : **Débordement de cours d'eau**Altitude calculée de l'eau : **91.933 m**Nature du repère : **Marque peinture ou encre****Commentaires :** Marque peinte sur le montant droit de l'ouverture de la tour qui fait office de puits, à + 1,51 m au-dessus du sol et à côté de la passerelle.

Vue du repère en 2024

**Maximum de l'inondation :** Oui**Visibilité :** Oui**État du repère :** Bon**Pérennité :** Longue**Repère calculé :** Non renseigné**PHEC :** Non renseigné**SOURCE DE REPÉRAGE : SPC LACI ET DDT37, L'INDROIS, RECENSEMENT 2024 - 13/08/2024****Type de repérage :** Campagne de terrain post-inondation  
**Organisme :** SPC Loire-Allier-Cher-Indre DDT 37
