Commune : **MONTRESOR**Rivière : **L' Indrois****Balcons de l'Indrois, passerelle parallèle à la Grande Rue****1** Repère(s) sur le site**GÉNÉRAL****Unité de gestion :** Loire-Allier-Cher-Indre**Code :** 25LACII02_S_30**Date de mise à jour :** 10/02/2025**Auteur :** SPC LACI

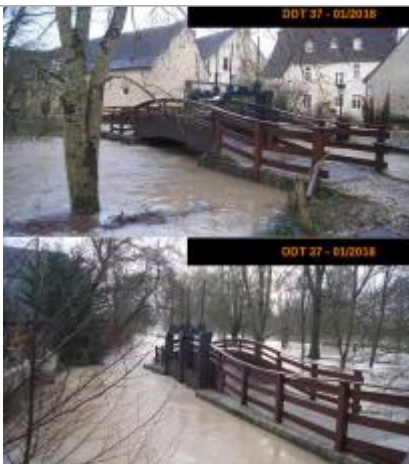
**2 janvier 2018**Nature de l'inondation : **Débordement de cours d'eau**Altitude calculée de l'eau : **90.802 m**Nature du repère : **Photographie****Commentaires :** L'eau est arrivée à - 0,25 m en-dessous du pont.**GÉNÉRAL****Code :** 25LACII02_R_30_1**Date de mise à jour :****Auteur :** SPC LACI

Photographies prise pendant la crue, en janvier 2018
