Commune : **MONTRESOR**Rivière : **L' Indrois****Pont D760, Rue des Ponts****1** Repère(s) sur le site**GÉNÉRAL****Unité de gestion :** Loire-Allier-Cher-Indre**Code :** 25LACII02_S_37**Date de mise à jour :** 10/02/2025**Auteur :** SPC LACI

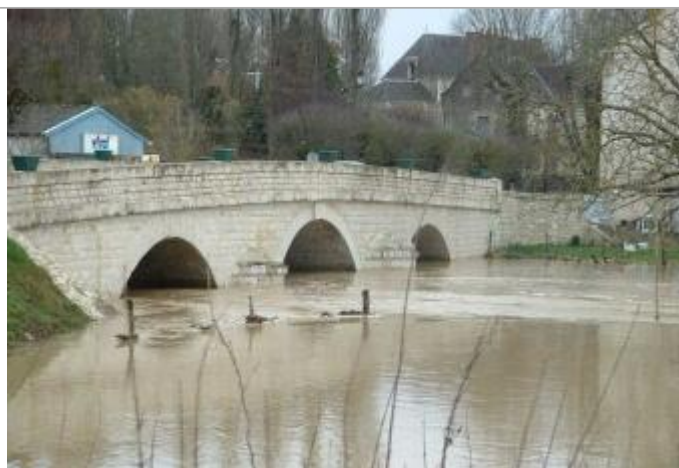
**1er janvier 2002**Altitude calculée de l'eau : **95.469 m**Nature de l'inondation : **Débordement de cours d'eau**Nature du repère : **Photographie****Commentaires :** L'eau est arrivée à - 3,20 m en-dessous du haut de la rambarde en pierre du pont (Z référence = Altitude + 0,77m).**GÉNÉRAL****Code :** 25LACII02_R_37_1**Date de mise à jour :****Auteur :** SPC LACI

Photographie du pont pendant la crue, le 1er janvier 2002
